大庆油田创业金属防腐有限公司油管修复  
分公司油管防腐、修复提标改造项目  
竣工环境保护验收监测报告表

建设单位：大庆油田创业金属防腐有限公司

编制单位：黑龙江省天顺达检测科技有限公司

2024年04月

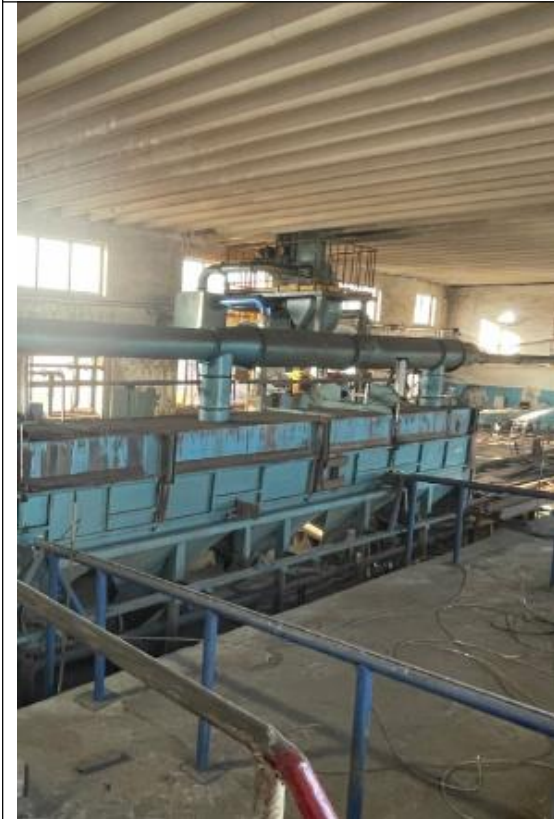
除锈设备

本项目旧油管修复除锈过程中产生颗粒物，现有项目除锈工艺上方安装集气罩+静电除尘装置，用于处理除锈过程中产生的废气，集气罩收集效率为90%，静电除尘器除尘效率为95%，除锈工艺上方安装集气罩收集废气经静电除尘器处理后，废气由18m排气筒高空排放。

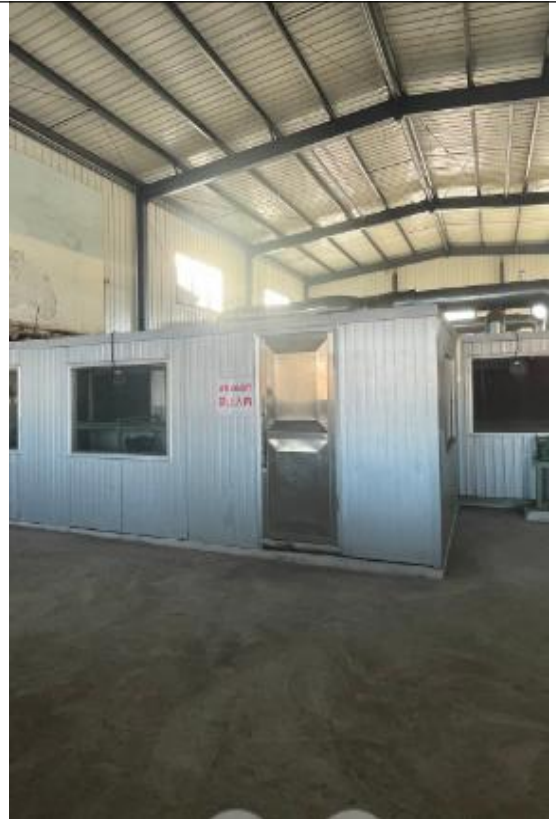
烘干设备

本项目采用涂装机喷涂防腐漆，改建后将喷漆设备至于密闭喷漆室中，喷漆环节产生的废气由喷漆室内集气系统进行收集，喷漆后油管放置于烘干室中，利用烘干室配套热风炉产生热烟气对油管进行烘干。项目新建烘干室为负压密闭烘干室，利用热风炉燃烧烟气经烘干室对油管进行烘干；喷漆室产生收集的有机废气、烘干室内油管烘干过程中产生的有机废气随热风炉产生的烘干烟气一同排放，废气经活性炭吸附处理装置处置后，再通过18m高排气筒排放。

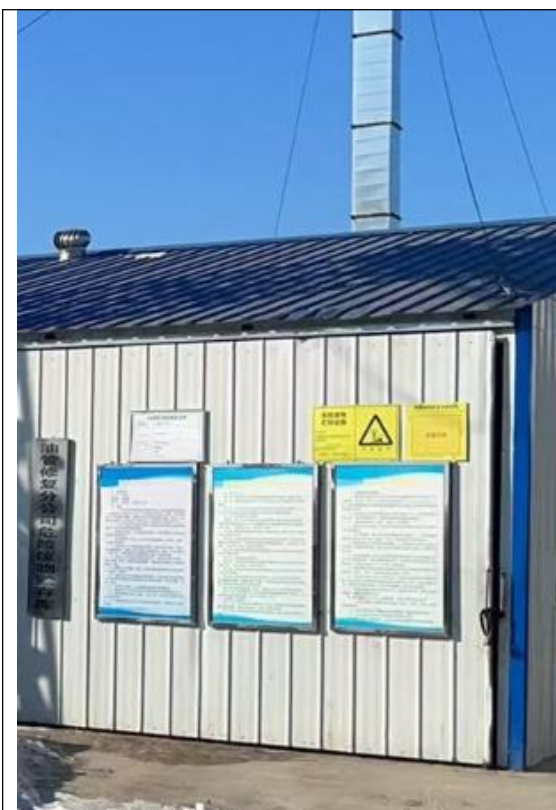
危废间

含油污泥进行收集，收集后的含油污泥封装于防渗密封袋中，暂存于危废暂存间。在含油污泥储存过程中将产生非甲烷总烃。本项目在危废暂存间安装负压集气系统+活性炭吸附装置，危废暂存间日常保持封闭状态，产生的非甲烷总烃经活性炭吸附装置处理后经 15m 高排气筒排放。

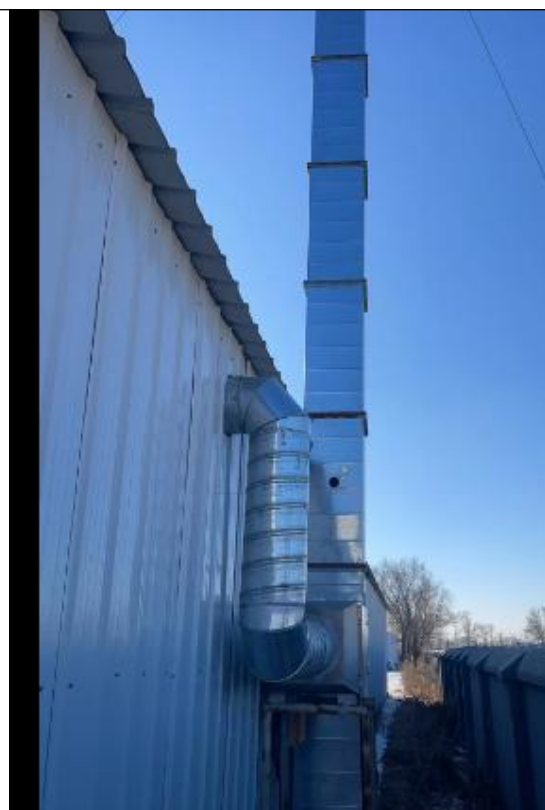
危废间排气筒

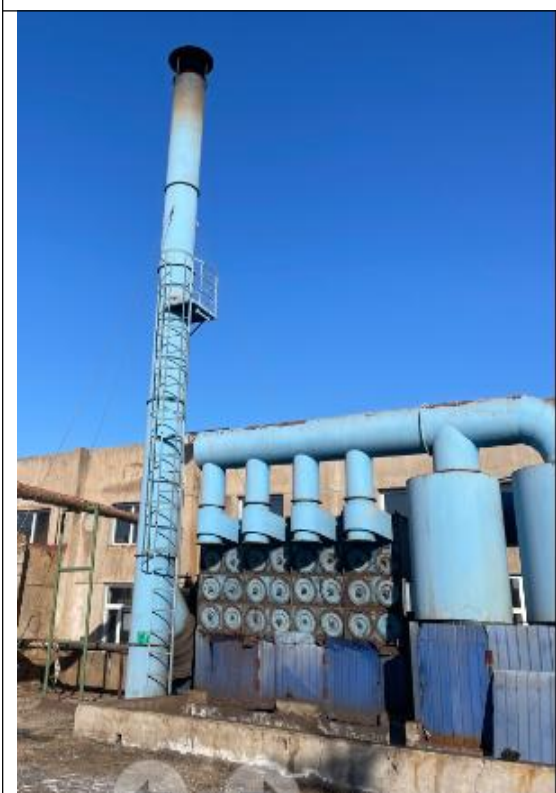
除锈排气筒

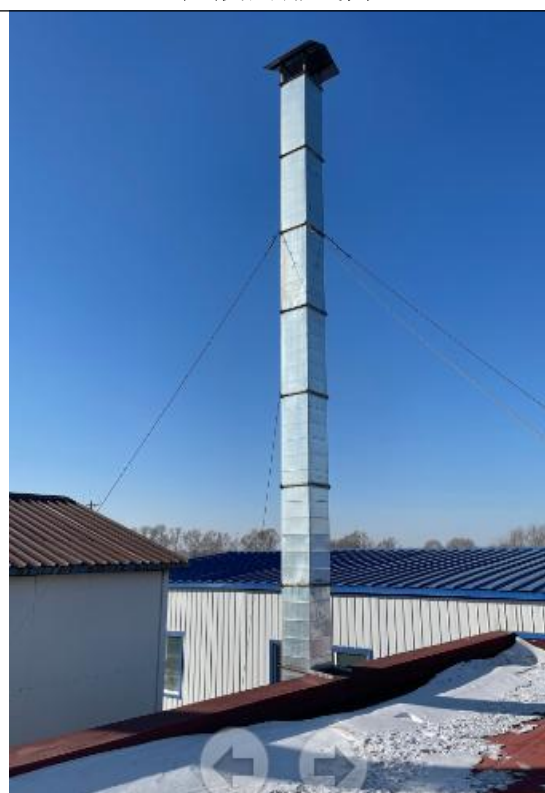
烘干排气筒

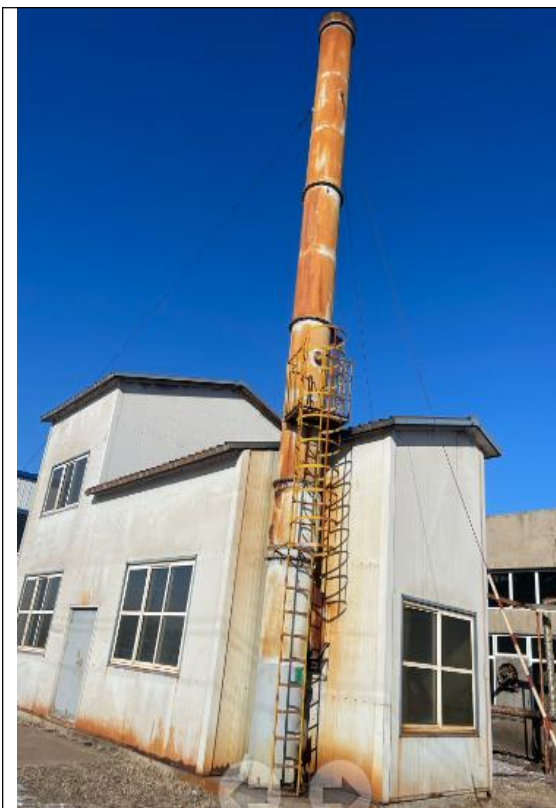
清洗排气筒

①油管清洗天然气加热器燃烧废气，天然气炉灶燃烧产生的废气（颗粒物、SO<sub>2</sub>、NO<sub>x</sub>）无收集处置措施，全部以无组织废气形式排放。产生的天然气燃烧烟气通过18m高排气筒排放。

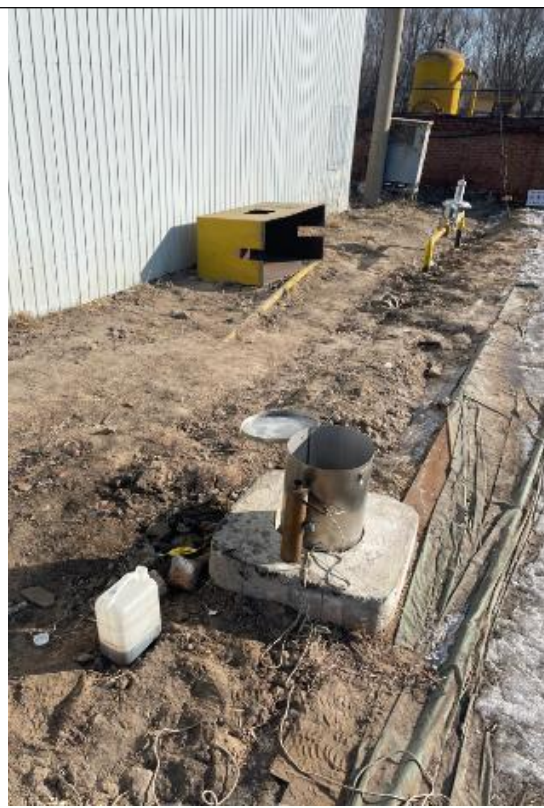
地下水监测井
