第七采油厂2021年八井子乡区域管道安全隐患  
治理工程项目  
**环境影响报告书**

建设单位：大庆油田有限责任公司第七采油厂

编制单位：河北奇正环境科技有限公司

编制日期：2022年7月

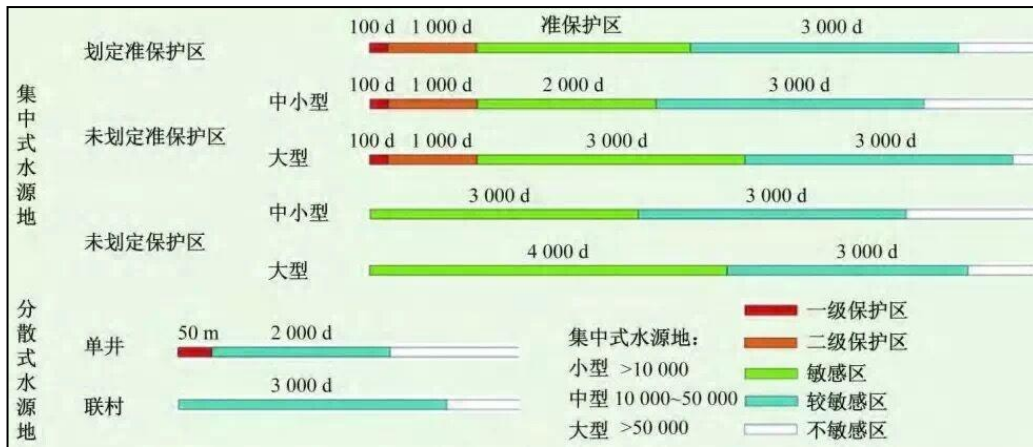
图 2.6-1 地下水敏感性判定依据

根据图 2.6-1 所示，以水源井为中心，一级保护区以外地下水水质子迁移距离 3000d 范围内为敏感区，以敏感区为边界，地下水水质子迁移距离 3000d 的外扩区域为较敏感区；3000d 以外的外扩区域为不敏感区。

根据《优化评价内容严控新增污染——<环境影响评价技术导则 地下水环境>解读》（梁鹏，环境保护部环境工程评估中心，2016.7），结合《饮用水水源保护区划分技术规范》（HJ/T338-2018），地下水敏感性判定依据见图2.6-1。

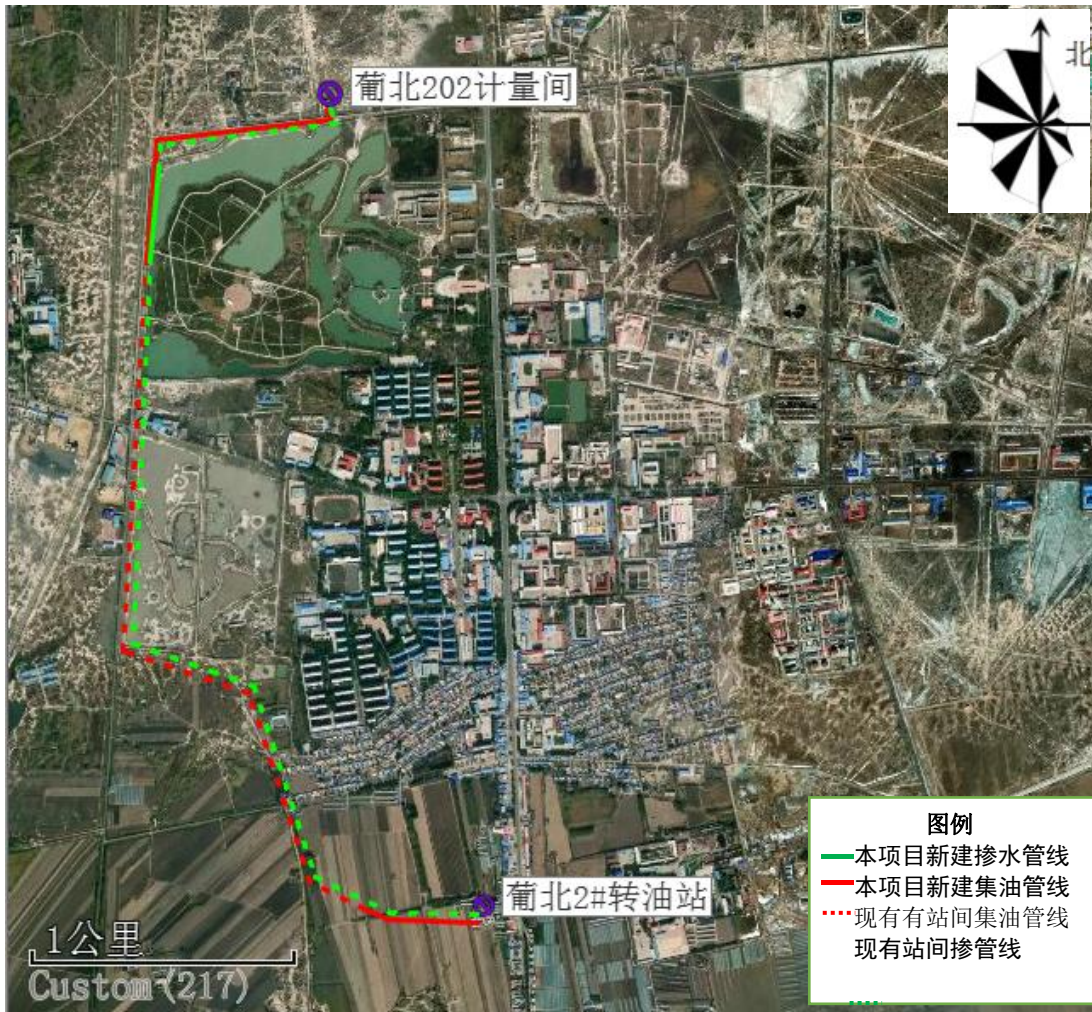
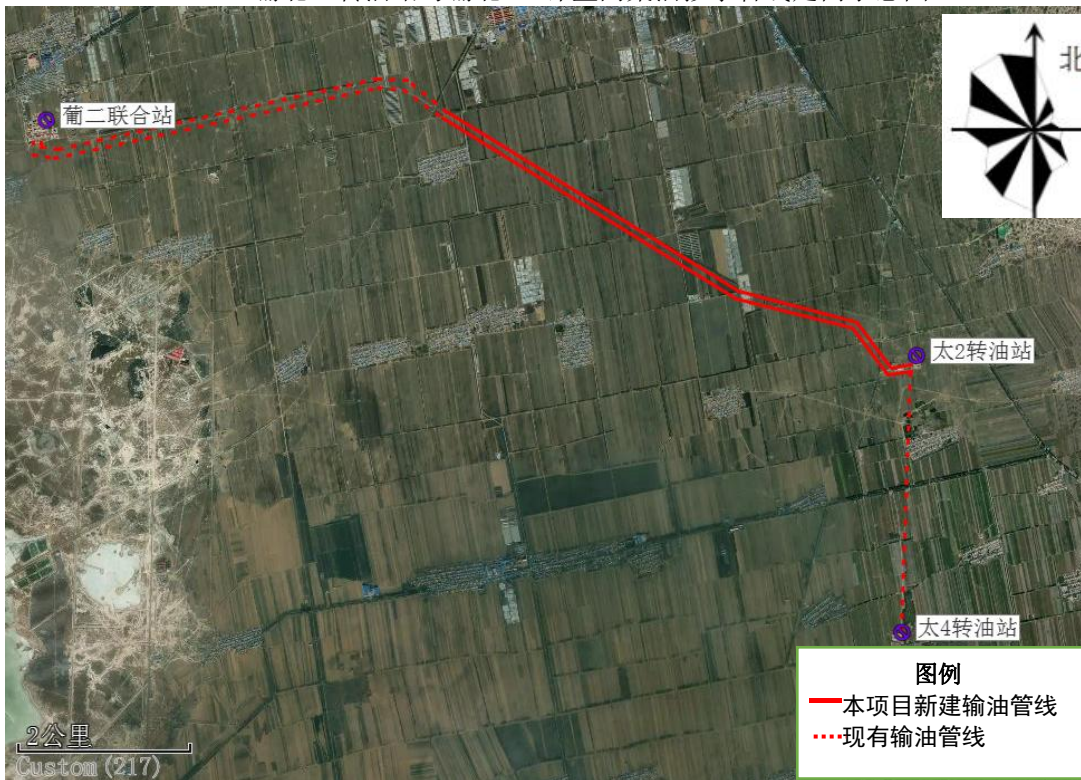
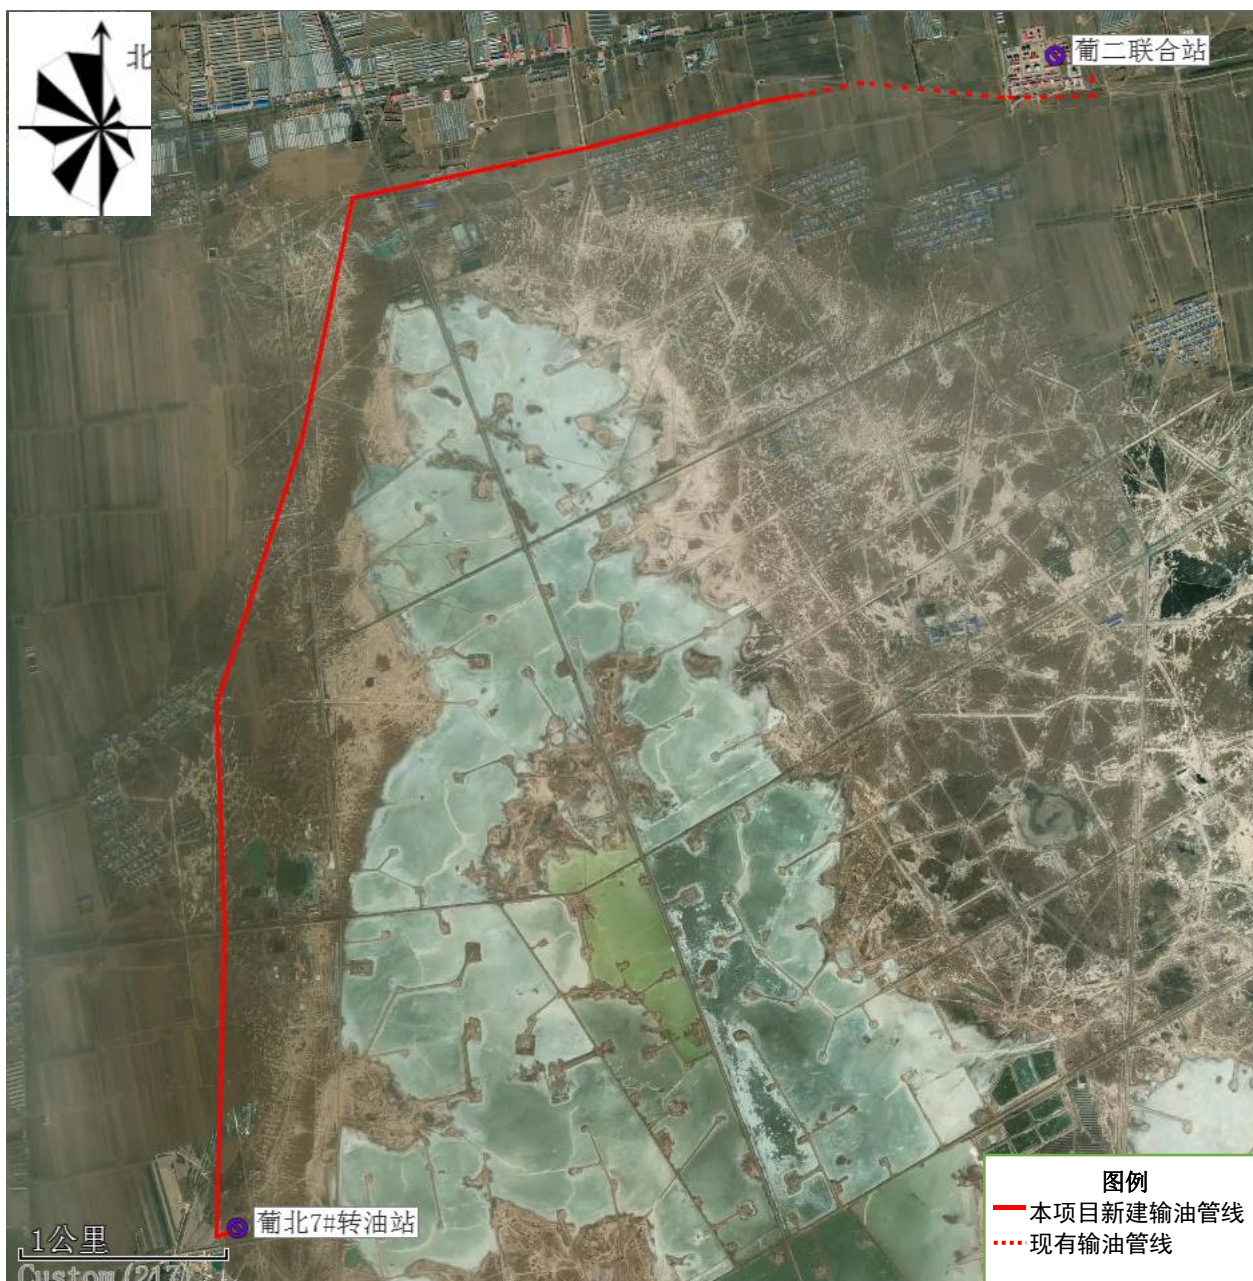
图3.1-1 本项目更换管线走向示意图

葡北 1#转油站与葡北104计量间集油掺水管线走向示意图

葡北2#转油站与葡北202计量间集油掺水管线走向示意图

太北2#、4#转油站与葡二联合站输油管线走向示意图

葡北7#转油站与葡二联合站输油管线走向示意图

本项目对采油七厂八井子乡区域泄漏频繁、腐蚀严重、泄漏位置相对集中的7条管道实施局部更换，更换方式为同管沟原位敷设，合计24.2km，包括Φ219×6.0管道13km，Φ168×5.0管道7.6km，Φ159×6管道2.3km，Φ114×4.5管道1.3km。具体位置及改造内容见下表3.1-2。项目去联合站外输油管道阴极保护为依托已建强制电流阴极保护进行防腐，站间集油、掺水管道采用牺牲阳极保护，阳极采用镁合金牺牲阳极（11kg/支），布置间距在300-500m，阳极以两侧对称分布，测试桩布置在每相邻两组阳极之间。本项目新建牺牲阳极明细表见表3.1-3。更换管线走向图见图3.1-1。

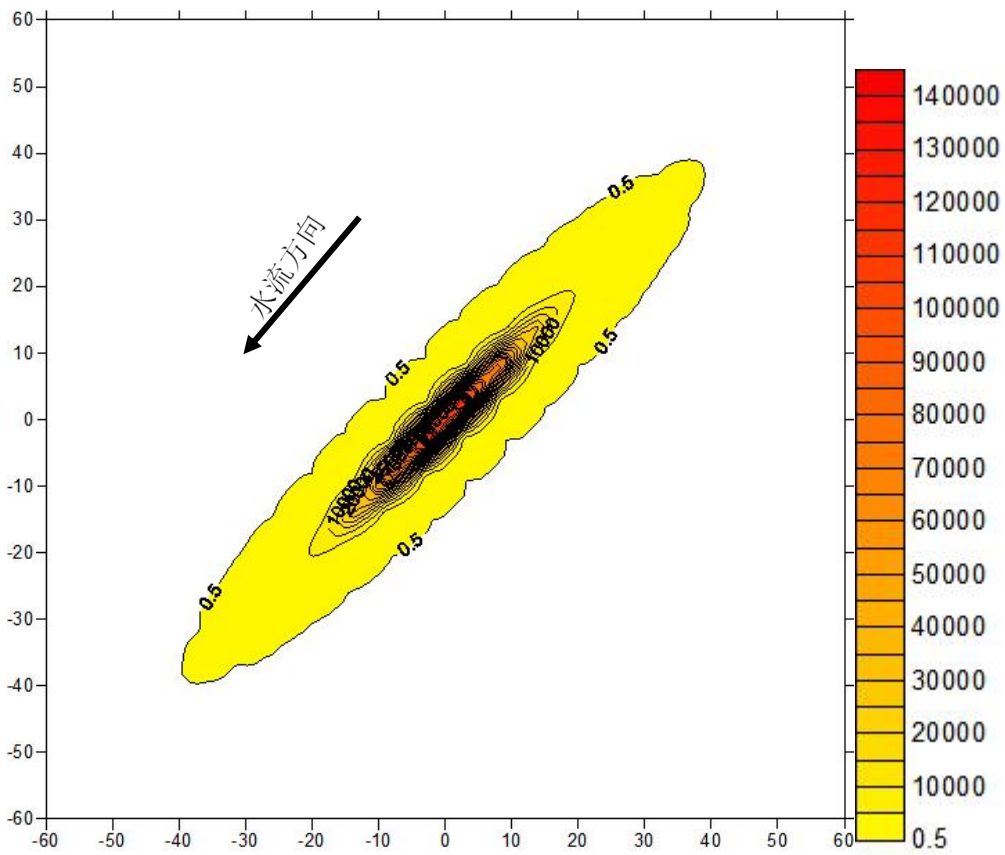
图 5.2-1 输油管道石油类泄漏 100d 预测范围示意图

污染物	预测时间	下游最大浓度	超标最远距离	最远影响距离	影响面积
石油类	100天	146762mg/L	55.5m	63.5m	1613m <sup>2</sup>
	1000天	14676mg/L	163m	190m	13823m <sup>2</sup>
	5000天	2935mg/L	348m	414m	61332m <sup>2</sup>

根据预测结果可知，在集油管道泄露后，随着时间增加，污染范围有所增加，集油管道泄漏100d、1000d、5000d的石油类浓度超标范围在地下水流向下游方向分别为63.5m、190m、414m，本项目集油管线周边在此范围内无饮用水井分布，更换管线南50m为钱家屯地下水井，该村井为灌溉和养殖用水井，预测集油管线泄漏后石油类对其几乎不产生影响。

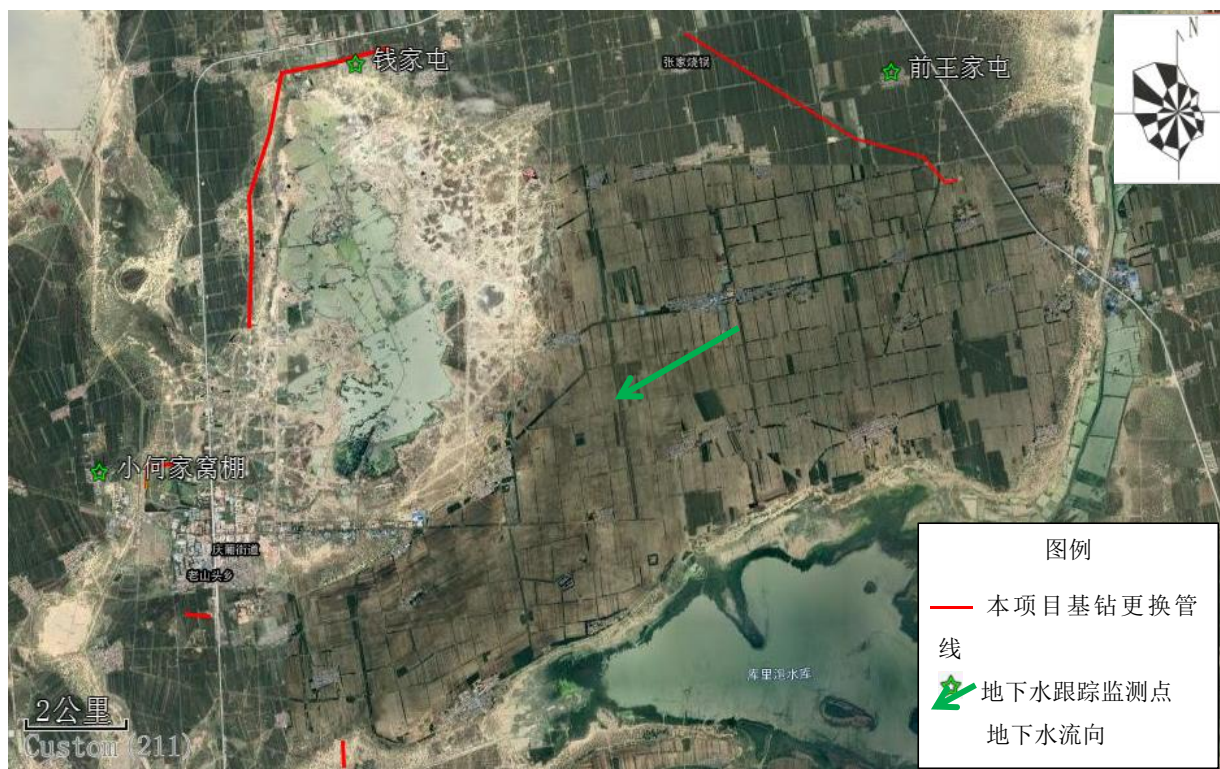
**图6.2-1 地下水跟踪监测点位图**

点位	坐标	位置	功能	监测因子	监测层位	监测频次
前王家屯地下水井	124.84513 46.00594	葡二联脱水站至葡北7#转油站输油管道东1.0km	背景值	石油类	潜水	1次/年
钱家屯地下水井	124.70290 46.00902	葡二联脱水站至葡北7#转油站输油管线东南侧0.05km	跟踪监测点		潜水	
小何家窝棚地下水井	124.63563 45.93330	葡北2#转油站至葡北202计量间集油掺水管道西侧0.71km			潜水

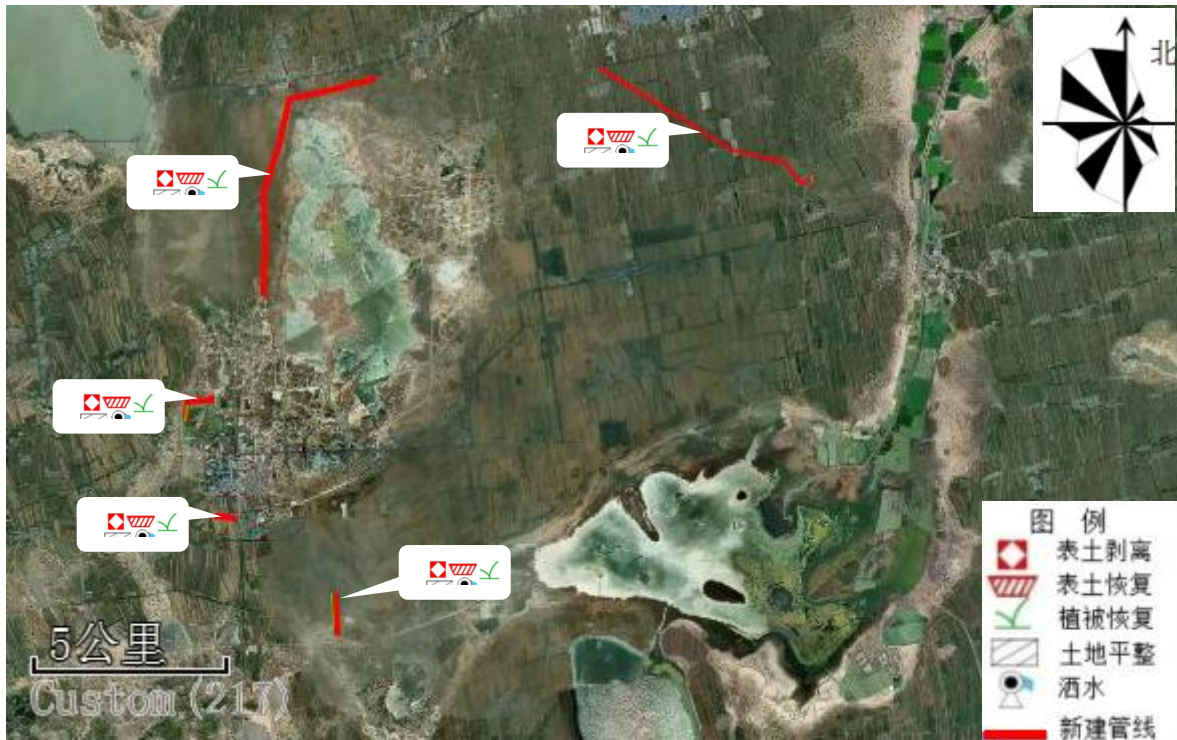
图6.6-1 典型生态保护措施平面布置示意图

(6) 施工结束后，及时恢复被破坏的地表形态。对临时占用耕地进行表土留存，分层回填，整平翻松，确保恢复等质等量面积的耕地。恢复过程由环境监理全程监督，以确保生态恢复效果。本工程应在施工完毕后进行生态影响减缓及恢复措施。
