采油九厂龙虎泡作业区放空气治理工程项目  
**环境影响报告书**

建设单位：大庆油田有限责任公司第九采油厂

编制单位：河北奇正环境科技有限公司

编制日期：2022年10月

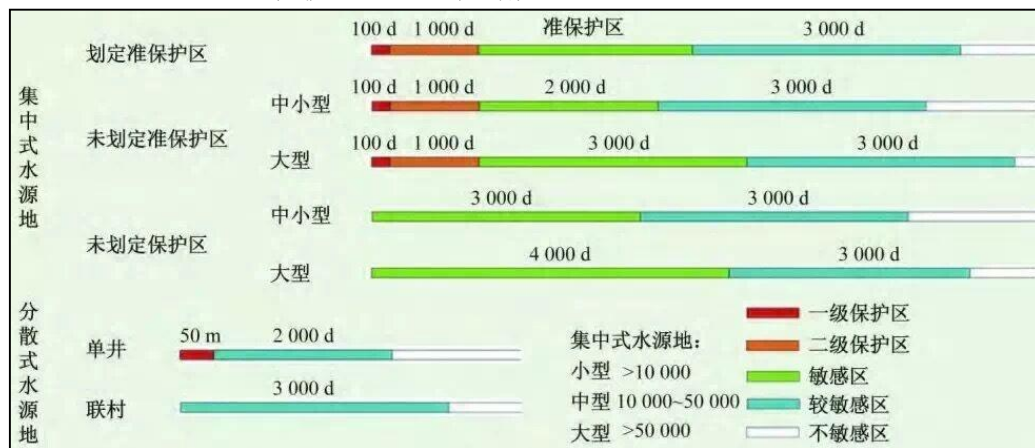
图 2.6-1 地下水敏感性判定依据

经现场调查，本项目评价范围内各村屯内居民均由分散式饮用水源统一供水，供水人数均小于 1000 人，开采层位为承压含水层。分散式饮用水源并未划定保护区，根据《优化评价内容严控新增污染—〈环境影响评价技术导则 地下水环境〉解读》（梁鹏，环境保护部环境工程评估中心，2016.7），结合《饮用水水源保护区划分技术规范》（HJ/T338-2018），地下水敏感性判定依据见图 2.6-1。

根据图 2.6-1 所示，以水源井为中心外扩 50m 的区域为一级保护区，地下水质子迁移距离 2000d 的外扩区域为较敏感区，较敏感区边界以外的区域为不敏感区。

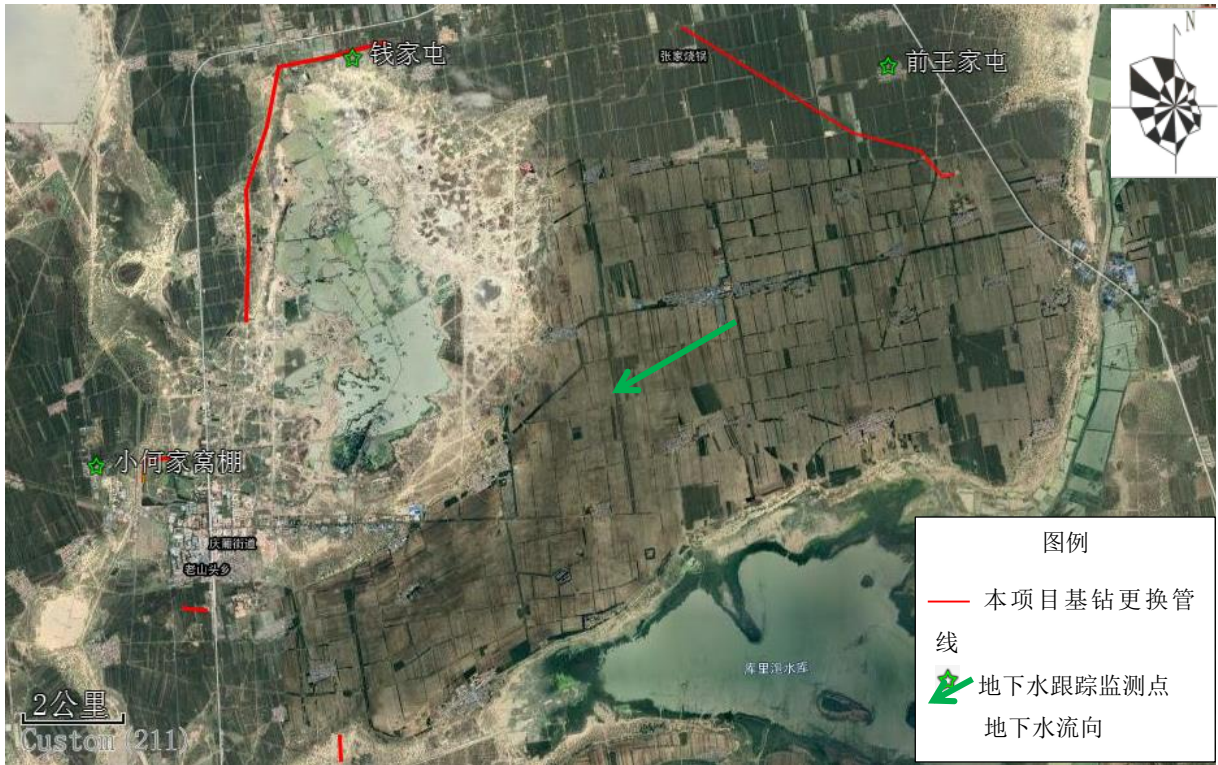
图6.2-1 地下水跟踪监测点位图

点位	坐标	位置	功能	监测因子	监测层位	监测频次
前王家屯地下水井	124.84513 46.00594	葡二联脱水站至葡北 7#转油站输油管道东 1.0km	背景值	石油类	潜水	1次/年
钱家屯地下水井	124.70290 46.00902	葡二联脱水站至葡北 7#转油站输油管线东南侧 0.05km	跟踪监测点		潜水	
小何家窝棚地下水井	124.63563 45.93330	葡北2#转油站至葡北 202计量间集油掺水管道西侧0.71km			潜水
