建设项目竣工环境保护 验收调查表

项目名称： 2019年朝94区块评价井钻井工程

委托单位： 大庆油田有限责任公司第十采油厂

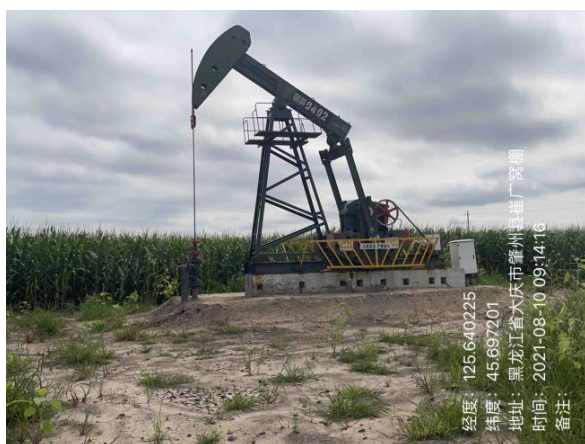
朝斜 9402

图 4-1 井场现状

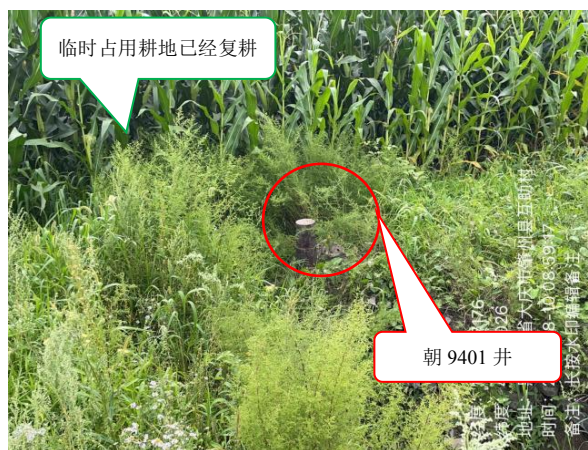
本工程新钻 3 口井，永久占地 0.36hm²，临时占地 2.58hm²，所占土地为永久基本农田。永久占地对地貌造成永久性破坏，其影响是长期且不可逆的。临时占地对周围生态环境影响主要体现在钻井过程中，员工居住生活区占地和钻井过程中钻井设备料场等占地，施工期间开挖机械、运输车辆对植被的碾压、人员践踏、材料占地、土壤翻出堆放地表等活动将对工程周围的地表环境造成暂时性破坏，对地面植被会造成一定的破坏。施工结束后，施工单位采取分层回填的方式，并及时对地表进行了平整，目前井场永久占地应经已平整夯实，临时占地已经复耕，临时占地恢复现状见下图。

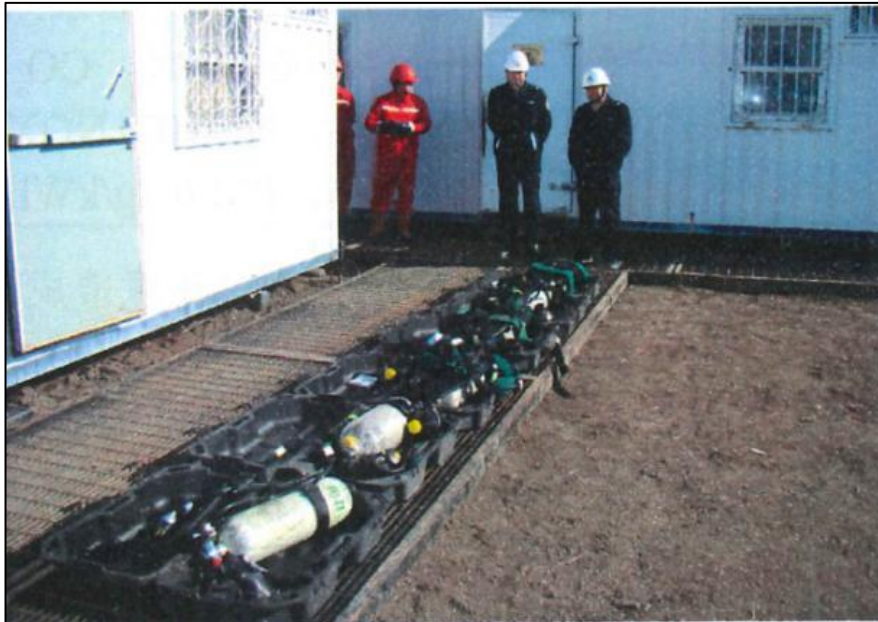
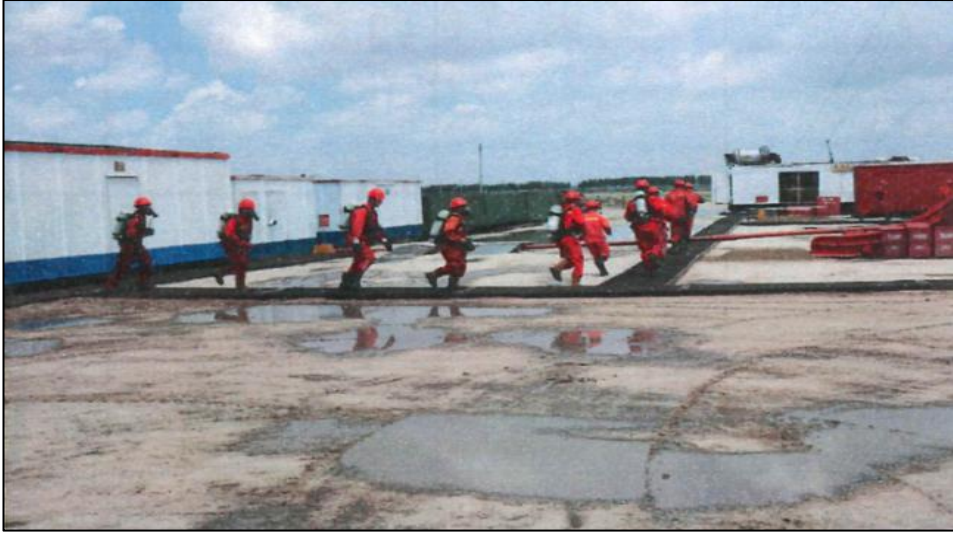
图 9-1 钻井应急演练照片

大庆钻探工程有限公司已制定《大庆钻探工程有限公司钻井队突发事件现场处置预案》，主要针对钻井过程中可能遇到的突发事件，例如突发井控事件（溢流、井涌、井喷）、突发火灾爆炸事件、突发环境污染事件、突发食物中毒事件、突发自然灾害事件（暴风雪、寒潮、地震和洪涝等）、突发人身意外伤害事件提出应急处置措施。预案中危险性分析、事件及事态描述、组织机构及职责、应急处置以及注意事项，充分保证了本项目钻井期间发生的风险事故得到及时救援和处理，降低了环境风险的危害。预案制定后，大庆钻探工程有限公司定期进行应急演练，见图 9-1，并且建立了应急物资储备库，见图 9-2。应急预案切实可行。
