大庆油田创业金属防腐有限公司油管
修复分公司三车间油管防腐、修复项目
竣工环境保护验收监测报告表

建设单位：大庆油田创业金属防腐有限公司

编制单位：黑龙江省合壹环保科技有限公司

2024年6月

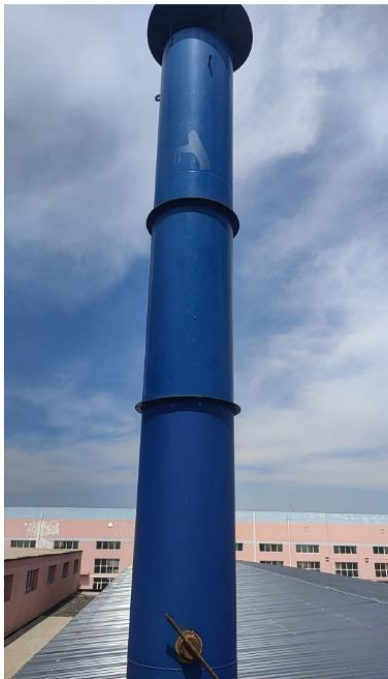
排气筒

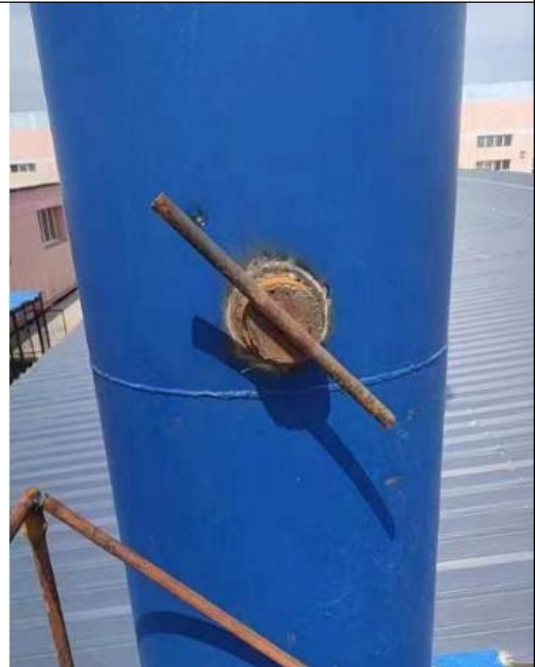
取样口

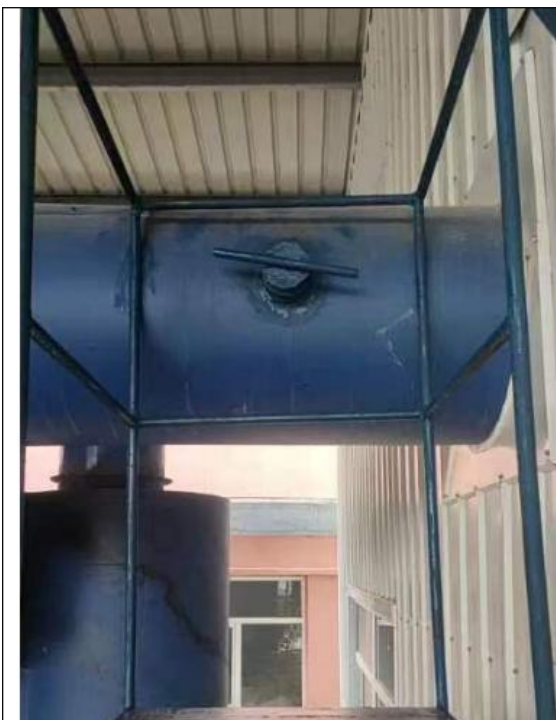
处理前取样口

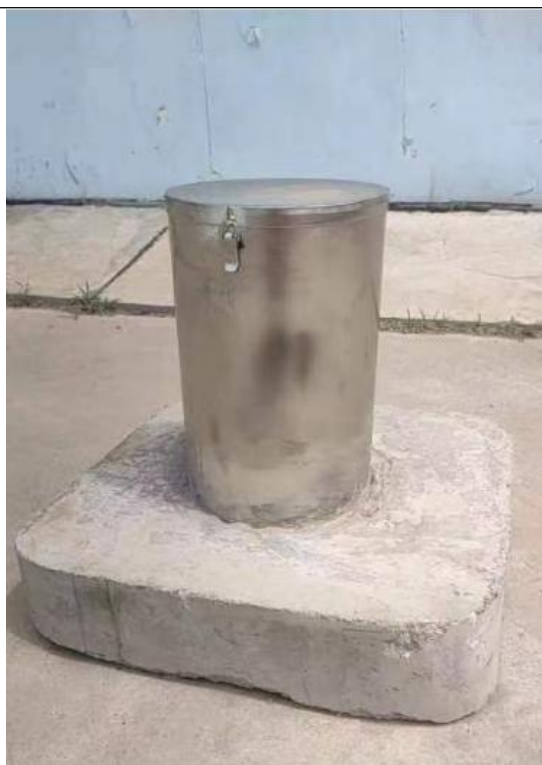
地下水监测井（一）

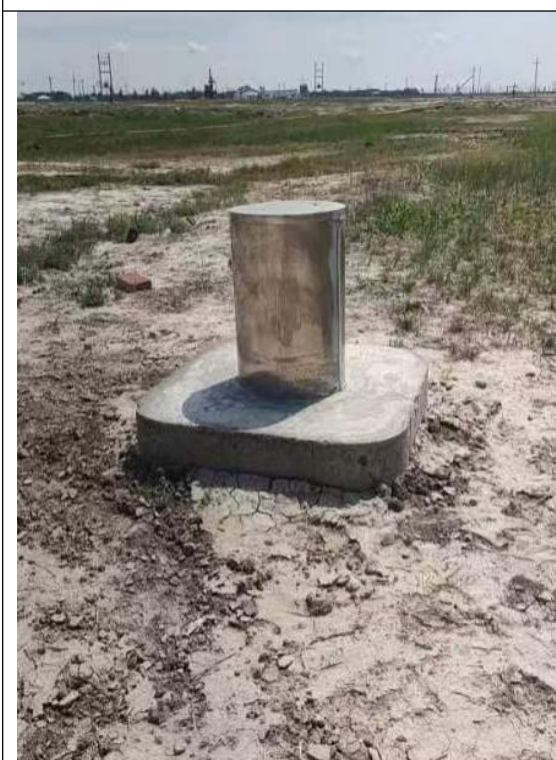
地下水监测井（二）
