# 大庆油田头台油田 2026 年环境敏感区域 腐蚀管道治理工程项目 环境影响报告书

建设单位：大庆油田有限责任公司第十一采油厂  
编制单位：大庆拓江环保科技有限公司

编制日期：2026 年 8 月

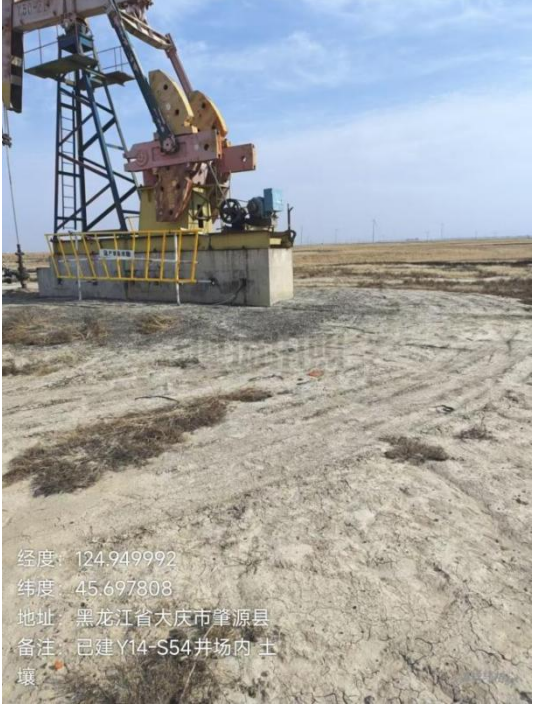
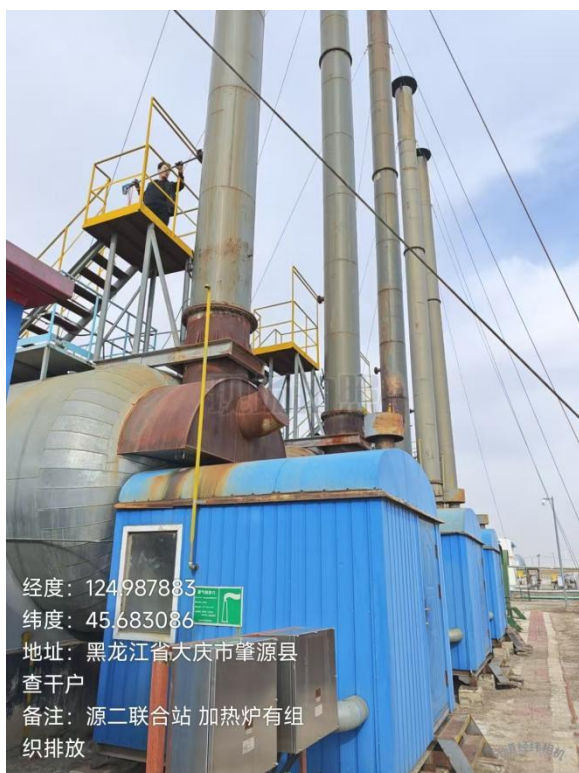
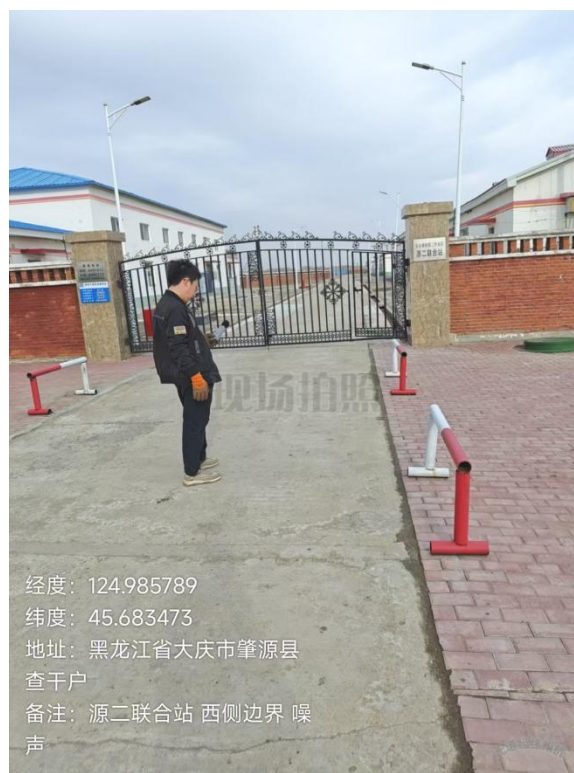
图 3.1-1 区块内现有井场及场站建设情况

现有井场

源二联合站内加热炉

源二联合站

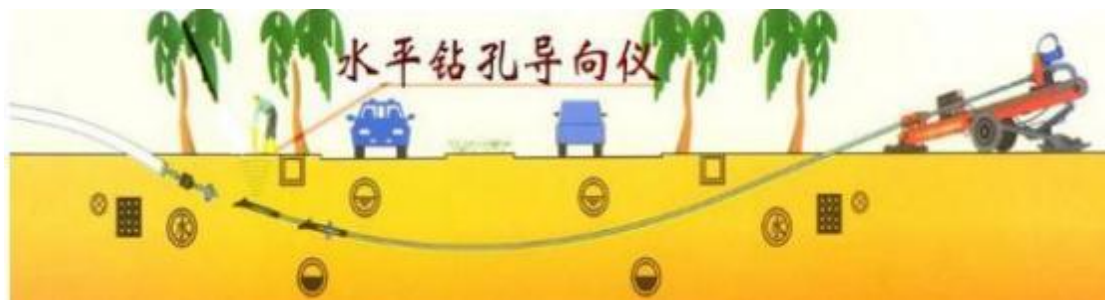
图 3.7-3 定向钻施工示意图

本项目定向钻穿越施工需在公路两侧分别设置钻机场地（入土点）和回托管场地（出土点），钻机场地及回托管场地的总占地面积 3000m<sup>2</sup>。定向钻穿越施工过程示意图见图 3.7-3。

定向钻施工中泥浆起护壁、润滑、冷却和冲洗钻头、清扫土屑、传递动力等作用，成份一般主要为膨润土和清水、少量的添加剂（羧甲基纤维素钠 CMC）等，无毒及无有害成分，项目在定向钻施工期间通过螺旋泵把回扩孔中的泥浆回收到防渗泥浆池（5m×3m×2m）中，经泥浆配置区内装的泥浆净化与回收装置处理后，泥浆循环使用，有效降低了泥浆的使用量，在一定程度上提高了泥浆使用率。

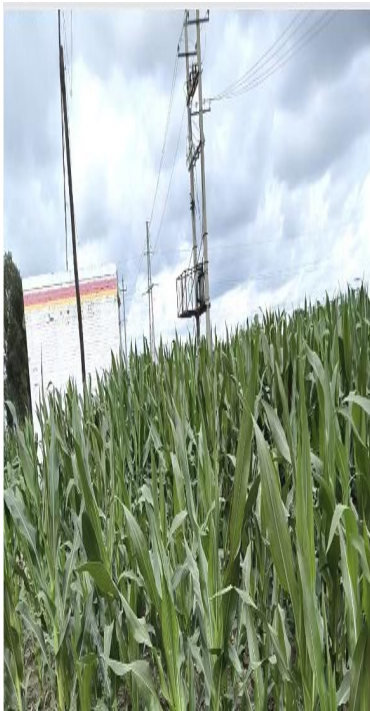
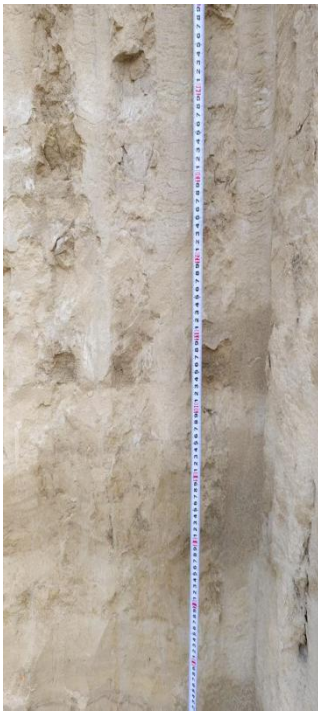
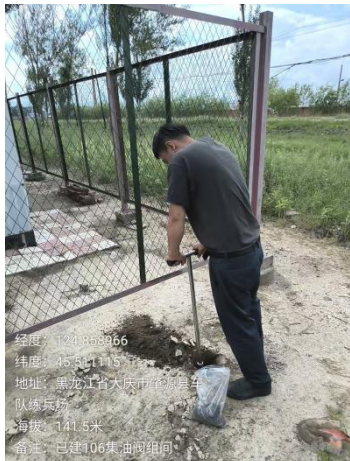
| 点号 | 景观照片 | 土壤剖面照片 | 层次 |
|---|---|---|---|
| 已建106集油阀组间未硬化地面 | | | 0-0.5m    块状结构    壤土 |
| | | | 0.5-1.5m    面状结构    壤土 |
| | | | 1.5-3m    面状结构    壤土 |
| | | | <br>经度: 124.962866<br>纬度: 45.511157<br>地址: 黑龙江省大庆市肇源县<br>队级兵房<br>海拔: 141.5米<br>备注: 已建106集油阀组间 |

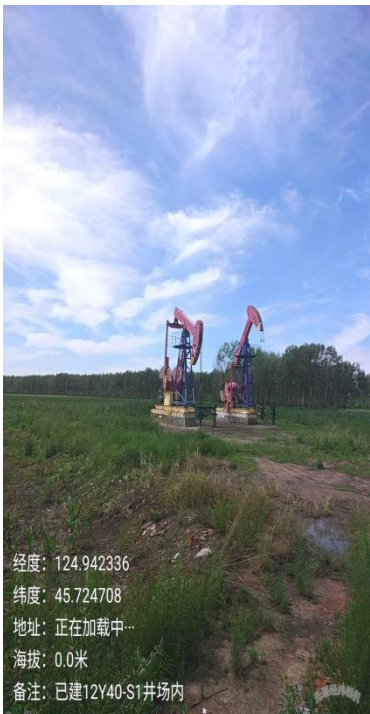
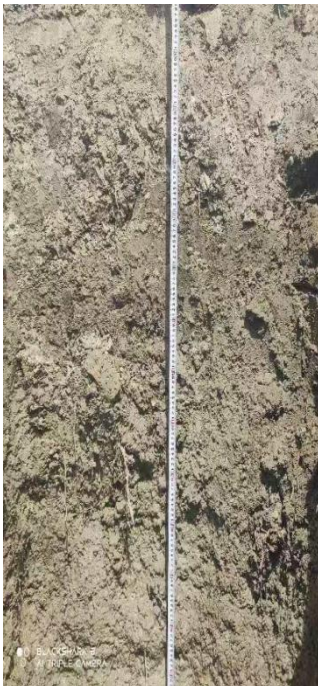
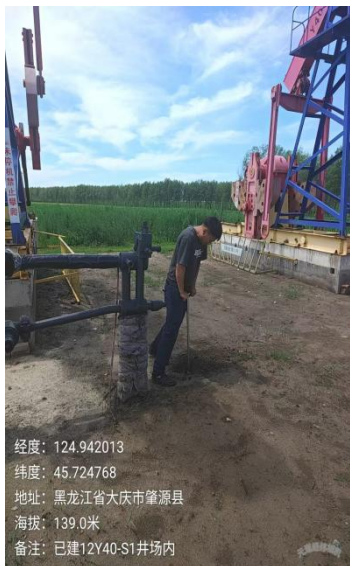
| 点号 | 景观照片 | 土壤剖面照片 | 层次 |
|---|---|---|---|
| 已建12Y40-S1井场内 | <br>经度: 124.942336<br>纬度: 45.724708<br>地址: 正在加载中...<br>海拔: 0.0米<br>备注: 已建12Y40-S1井场内 | | 0-0.5m    块状结构    壤土 |
| | | | 0.5-1.5m    面状结构    壤土 |
| | | | 1.5-3m    面状结构    壤土 |
| | | | <br>经度: 124.942013<br>纬度: 45.724768<br>地址: 黑龙江省大庆市肇源县<br>海拔: 139.0米<br>备注: 已建12Y40-S1井场内 |
