# 大庆油田头台油田 2026 年环境敏感区域 腐蚀管道治理工程项目 环境影响报告书

建设单位：大庆油田有限责任公司第十一采油厂  
编制单位：大庆拓江环保科技有限公司

编制日期：2026 年 8 月

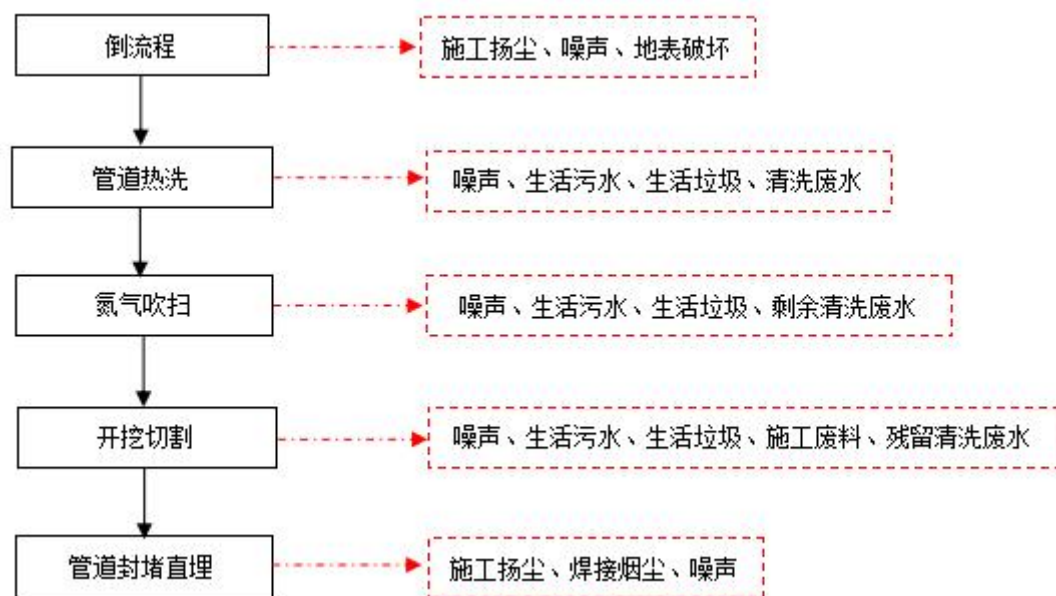
图 3.7-1 现有管道施工工艺流程及产污环节图

管道封堵直埋：最后采用盲板将管道两端封堵后直埋于地下，清理操作面，施工现场恢复。

项目现有管道施工工艺流程及产污详见图 3.7-1。

本项目现有管道施工过程主要产污环节有管道焊接产生的施工扬尘、施工机械及运输车辆排放的尾气，施工机械设备运行噪声、运输车辆产生的噪声，清洗废水、施工废料以及施工人员产生的生活污水和生活垃圾。

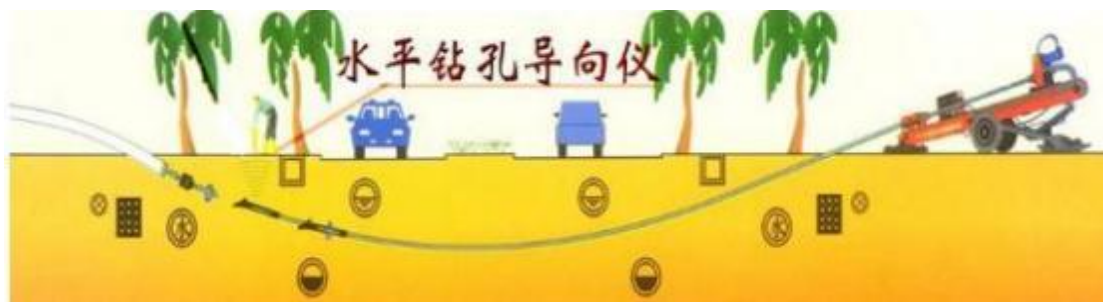
图 3.7-3 定向钻施工示意图

具体定向钻施工过程为：首先用泥浆通过钻杆推动钻头旋转破土前进，按照设计的管道穿越曲线钻导向孔。当钻杆进尺达十余根时，开始下冲洗管，并使钻杆与冲洗管交替钻进。在钻进过程中，随时通过控向装置掌握钻头所处位置，通过调整弯管壳的方向，使导向孔符合设计曲线。导向孔完成和冲洗管出土后，钻杆全部抽回，在冲洗管出土端，连接上切削刀、扩孔器、旋转接头和已预制好的管道，然后开始连续回拖，即在扩孔器扩孔的同时，将钻台上的卡盘向上移动，拉动扩孔器和管道前进，管道就逐渐地被敷设在扩大的孔中，直至管端在入土点露出，完成管道的穿越，管线穿越后的标志桩利用现有管线穿越的标志桩。

本项目定向钻穿越施工需在公路两侧分别设置钻机场地（入土点）和回托管场地（出土点），钻机场地及回托管场地的总占地面积 3000m<sup>2</sup>。定向钻穿越施工过程示意图见图 3.7-3。

定向钻施工中泥浆起护壁、润滑、冷却和冲洗钻头、清扫土屑、传递动力等作用，成份一般主要为膨润土和清水、少量的添加剂（羧甲基纤维素钠 CMC）等，无毒及无有害成分，项目在定向钻施工期间通过螺旋泵把回扩孔中的泥浆回收到防渗泥浆池（5m×3m×2m）中，经泥浆配置区内装的泥浆净化与回收装置处理后，泥浆循环使用，有效降低了泥浆的使用量，在一定程度上提高了泥浆使用率。

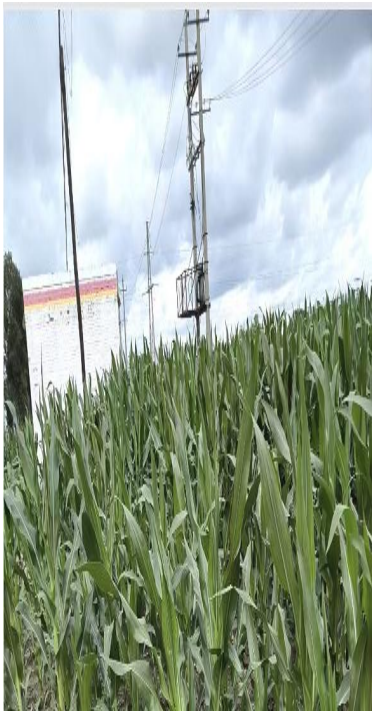
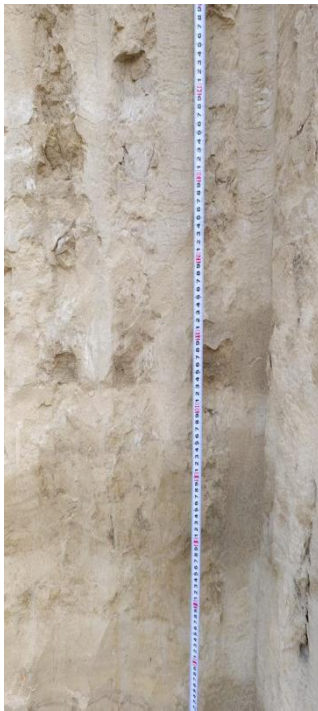
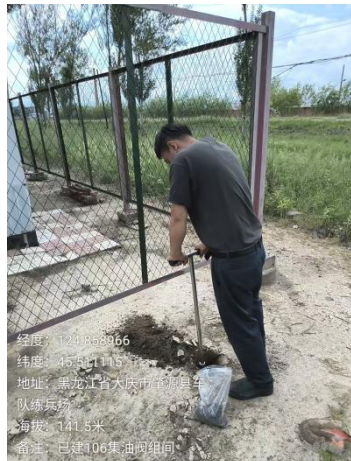
| 点号 | 景观照片 | 土壤剖面照片 | 层次 |
|---|---|---|---|
| 已建106集油阀组间未硬化地面 | | | 0-0.5m 块状结构 壤土 |
| | | | 0.5-1.5m 面状结构 壤土 |
| | | | 1.5-3m 面状结构 壤土 |
| | | | <p>经度: 124.943866<br/>纬度: 45.511157<br/>地址: 黑龙江省大庆市肇源县<br/>队址: 肇源县<br/>海拔: 141.5米<br/>备注: 已建106集油阀组间</p> |

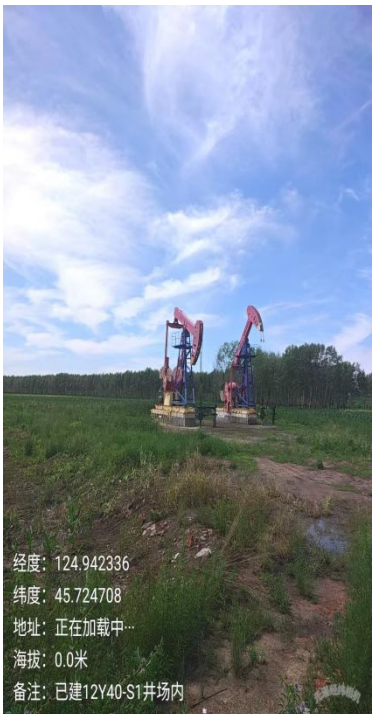
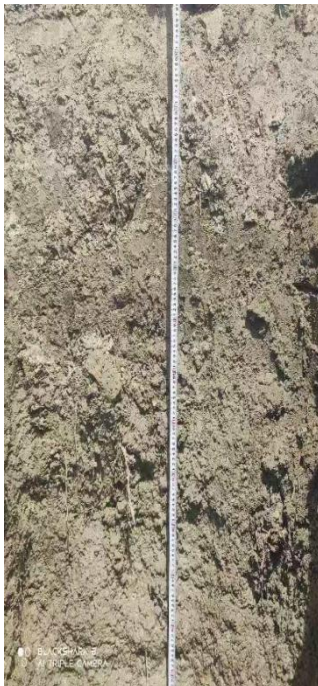
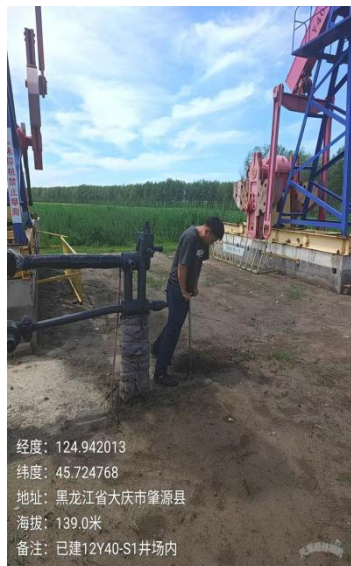
| 点号 | 景观照片 | 土壤剖面照片 | 层次 |
|---|---|---|---|
| 已建12Y40-S1井场内 | | | 0-0.5m 块状结构 壤土 |
| | | | 0.5-1.5m 面状结构 壤土 |
| | | | 1.5-3m 面状结构 壤土 |
| | | | <p>经度: 124.942013<br/>纬度: 45.724768<br/>地址: 黑龙江省大庆市肇源县<br/>海拔: 139.0米<br/>备注: 已建12Y40-S1井场内</p> |
