2021 年第一批零散更新井钻井工程  
环境影响报告书

建设单位：大庆油田有限责任公司第七采油厂

编制单位：河北奇正环境科技有限公司

编制日期：2021 年 11 月

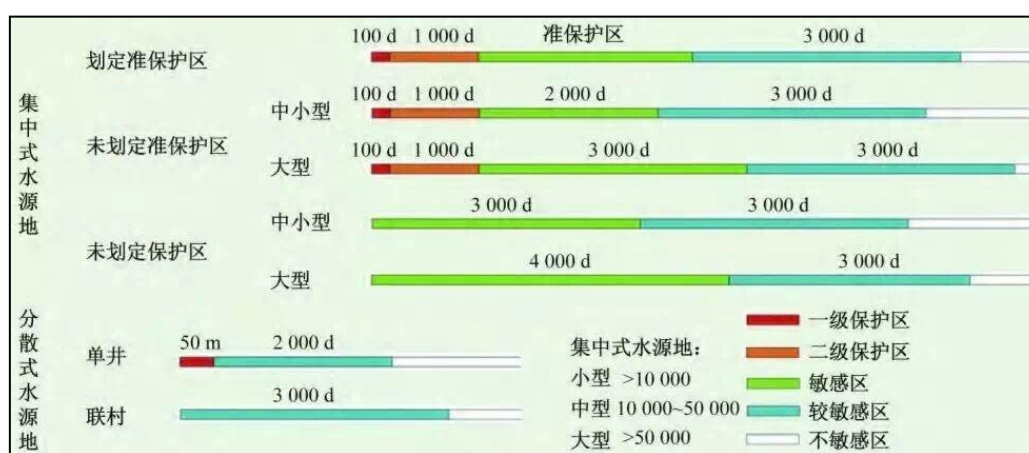
图 2-1 地下水敏感性判定依据

根据《饮用水水源保护区划分技术规范》（HJ/T338-2007）分散式水源地划分原则及区域水文地质情况，分散式饮用水源一级保护区半径 R 为 50m。根据《优化评价内容严控新增污染——〈环境影响评价技术导则 地下水环境〉解读》（梁鹏，环境保护部环境工程评估中心，2016.7），结合《饮用水水源保护区划分技术规范》，地下水敏感性判定依据见图 2-1。

根据现场调查及资料收集，本工程区域分散式饮用水源主要为小型水源，且均未划定保护区。因此根据图 2.6-1 所示，以水源为中心，地下水水源井 50m 半径区域内为敏感区；以敏感区为边界，地下水水质迁移距离 2000d 的外扩区域为较敏感区；2000d 以外的外扩区域为不敏感区。

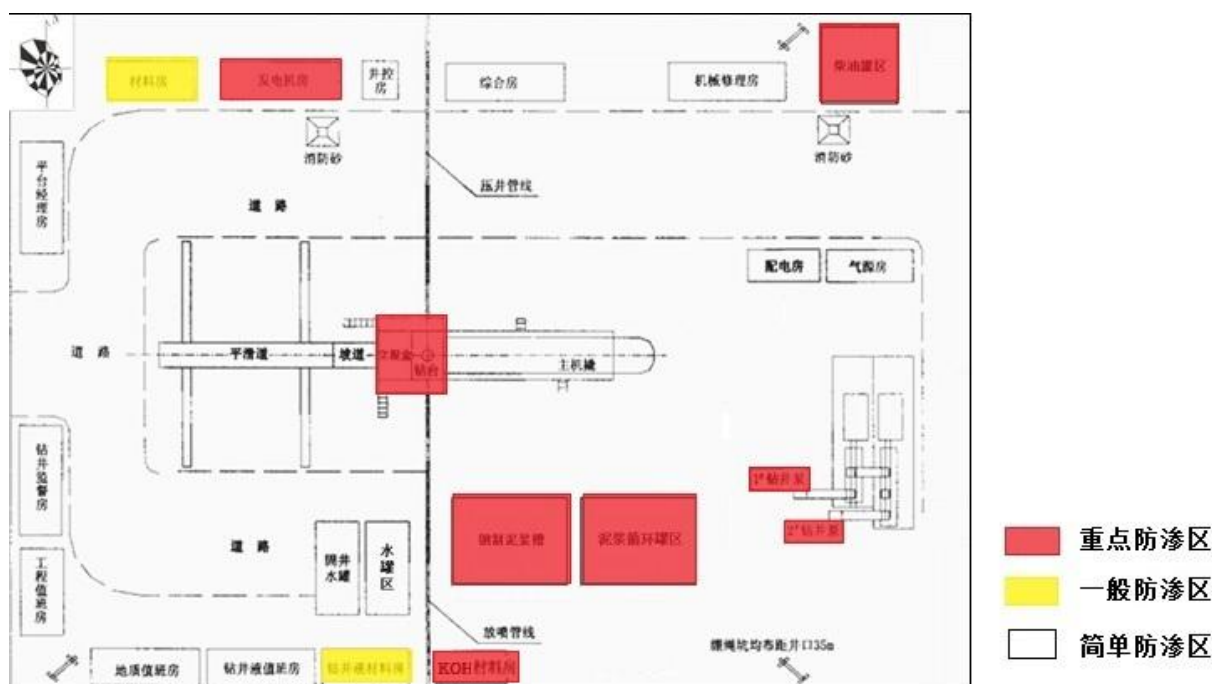
图 6-1 施工井场分区防渗图

本工程施工期可能对地下水产生影响的主要为泥浆槽泄漏、套管破损、柴油罐泄漏等对地下水的影响。根据《环境影响评价技术导则 地下水环境》（HJ 610-2016）钻井工程井场地下水环境分区防渗提出如下措施：柴油罐区、钻井液罐区、发电机房、钢制泥浆槽、钻井泵、钻台处属于重点防渗区，采用 1.5m 厚黏土防渗层并铺设 2mm 厚 HDPE 防渗土工膜进行防渗，渗透系数  $K \leq 1 \times 10^{-7} \text{cm/s}$ ，满足导则中关于重点防渗区等效黏土防渗层  $M_b \geq 6.0\text{m}$ ， $K \leq 1 \times 10^{-7} \text{cm/s}$  防渗技术要求；钻井液材料房、其他材料房做一般防渗处理，采用 1.5m 厚黏土防渗层，渗透系数  $K \leq 1.0 \times 10^{-7} \text{cm/s}$ ，满足导则中关于一般防渗区等效黏土防渗层  $M_b \geq 1.5\text{m}$ ， $K \leq 1 \times 10^{-7} \text{cm/s}$  防渗技术要求；井场其他区域属于简单防渗区，采用地面碾压平整进行防渗，满足导则中关于简单防渗区一般地面硬化防渗技术要求。定期对油井的套管情况进行检测，发现异常情况及时处理，防止污染地下水。在本项目区域上游布设 1 个潜水背景值监测水井，在区块下游布设 2 口潜水跟踪监测水井，定期对地下水进行跟踪监测，采取以上措施后不会对地下水环境产生影响。
