大庆黑帝庙稠油试采技术开发有限公司葡萄花  
油田黑帝庙油层葡浅 12 井区加密调整  
产能建设项目钻井工程  
**环境影响报告书**  
(报审版)

建设单位：大庆黑帝庙稠油试采技术开发有限公司

编制单位：河北奇正环境科技有限公司

编制日期：2021 年 10 月

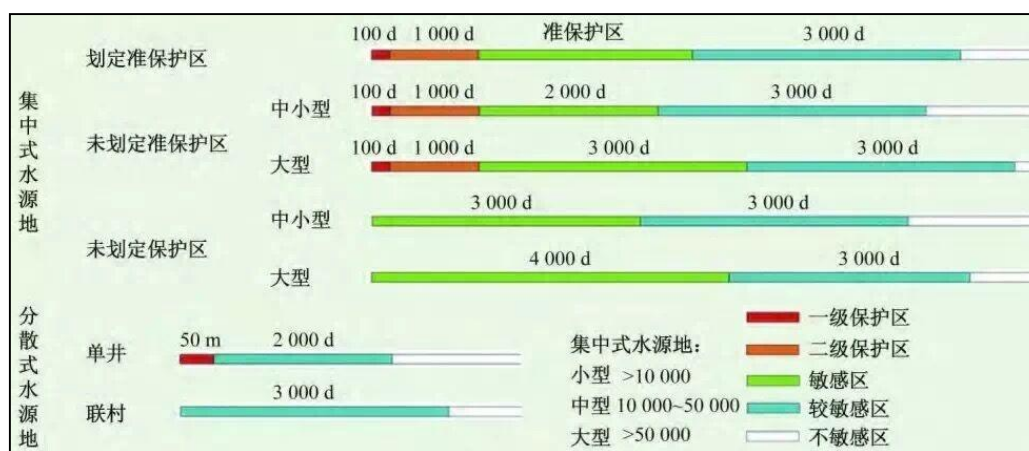
图 2-1 地下水敏感性判定依据

距离本项目拟建井场较近的联村供水井为永龙村水源井，为分散式供水井，根据《饮用水水源保护区划分技术规范》（HJ/T338-2007）分散式水源地划分原则及区域水文地质情况，未划分一级保护区。根据《优化评价内容严控新增污染——〈环境影响评价技术导则 地下水环境〉解读》（梁鹏，环境保护部环境工程评估中心，2016.7），结合《饮用水水源保护区划分技术规范》，地下水敏感性判定依据见图 2-1。

根据现场调查及资料收集，本工程区域范围内主要分布分散式饮用水源地，距本项目拟钻井最近的为永龙村水源井（联村供水井），根据图 2.6-1 所示，以水源井为中心，地下水水质迁移距离 3000d 的区域为较敏感区，3000d 以外的外扩区域为不敏感区。

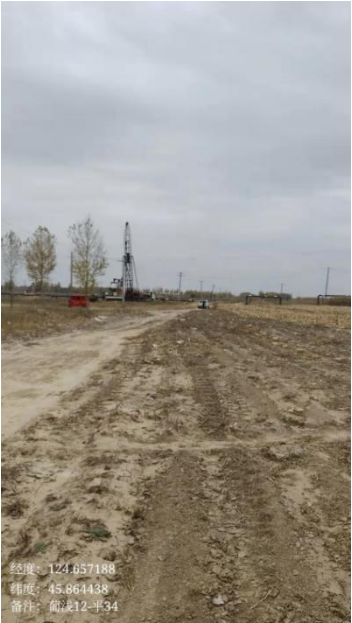
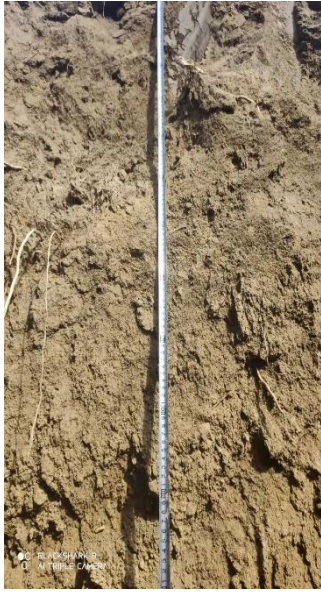
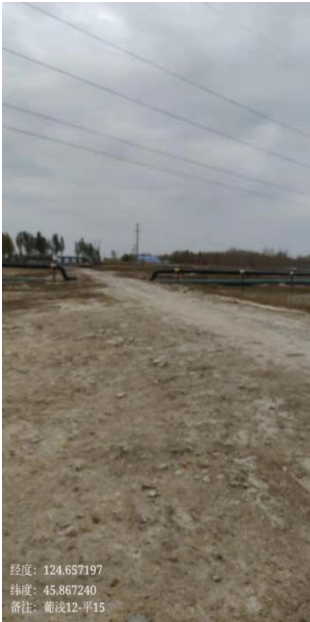
表 4.2-23 土壤剖面调查表

点号	景观照片	土壤剖面照片	层次
拟建葡浅12-平34井场占地范围内

<p>经纬度: 124.657188 纬度: 45.864438 备注: 葡浅12-平34</p>

0-0.5m 块状结构 壤土
			0.5-1.5m 面状结构 壤土
			1.5-3m 面状结构 壤土
拟建葡浅12-平15井场占地范围内

<p>经纬度: 124.657197 纬度: 45.867240 备注: 葡浅12-平15</p>	/	0-0.2m 块状结构 壤土
			  <p>经纬度: 124.657232 纬度: 45.867247 备注: 葡浅12-平15</p>
