采油九厂新肇作业区放空气治理工程项目

# 环境影响报告书

建设单位：大庆油田有限责任公司第九采油厂

编制单位：河北奇正环境科技有限公司

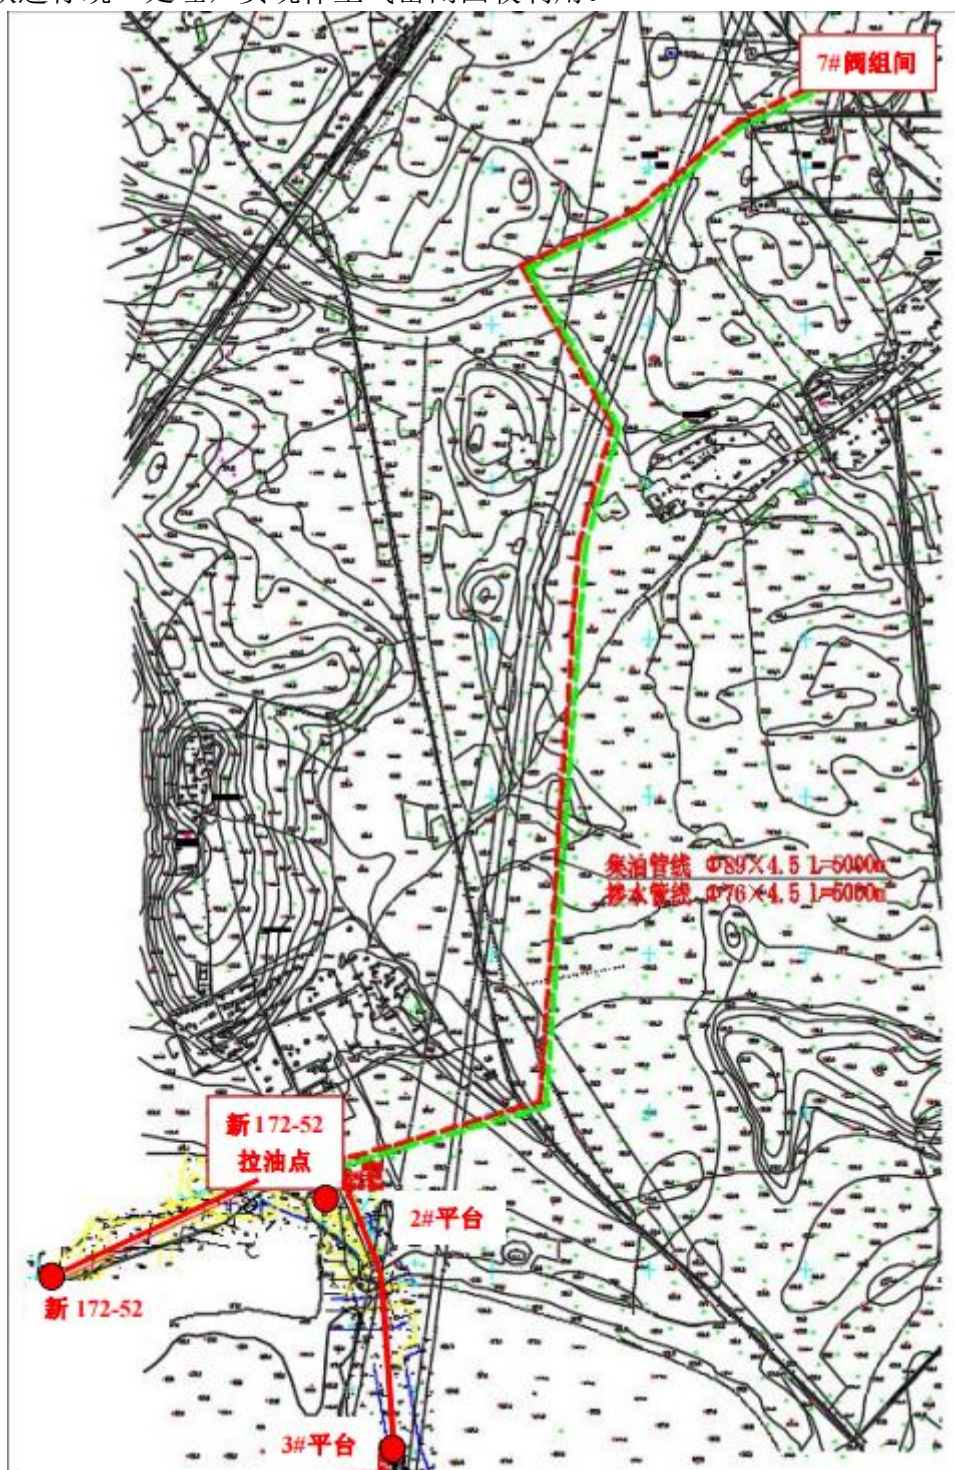
表3.1-2 依托新肇联的拉油点改造后集油系统示意图

根据拉油点分布情况，新172-52集中拉油点可挂接进入新肇联站外7#阀组间，新肇联站外仅改造新172-52集中拉油点采用集油掺水工艺。新建新172-52集中拉油点至新肇7#阀组

间集油管道 $\Phi 89 \times 4.5 \sim 5\text{km}$ 、掺水管道 $\Phi 76 \times 4.5 \sim 5\text{km}$ ，拉油点外已建井产液仍采用现有电加热集油工艺输至拉油点，新肇联7#阀组间来掺水与拉油点产液一起回油至阀组间，然后进入新肇联进行统一处理，实现伴生气密闭回收利用。
