2021 年第一批零散更新井钻井工程

环境影响报告书

建设单位： 大庆油田有限责任公司第七采油厂

编制单位： 河北奇正环境科技有限公司

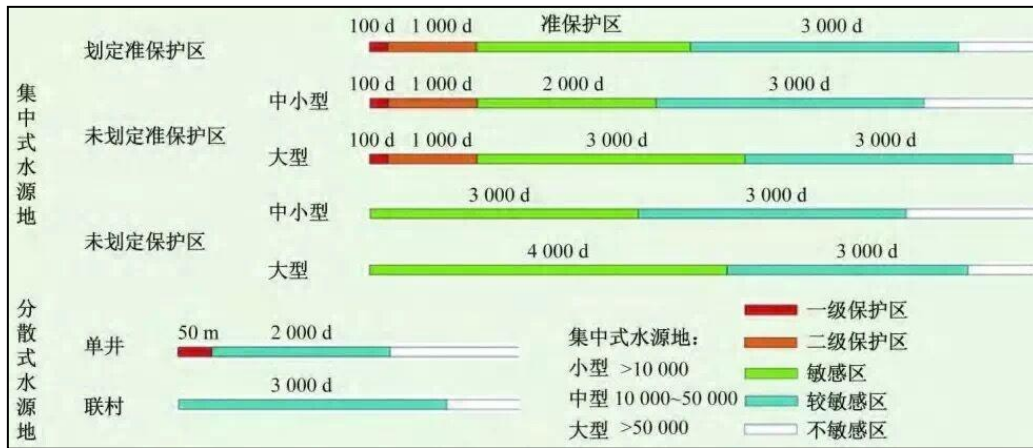
图 2.6-1 地下水敏感性判定依据

根据《饮用水水源保护区划分技术规范》（HJ/T338-2007）分散式水源地划分原则及区域水文地质情况，分散式饮用水源一级保护区半径R为50m。根据《优化评价内容严控新增污染——<环境影响评价技术导则 地下水环境>解读》（梁鹏，环境保护部环境工程评估中心，2016.7），结合《饮用水水源保护区划分技术规范》，地下水敏感性判定依据见图2-1。

根据现场调查及资料收集，本工程区域分散式饮用水源主要为小型水源，距本项目拟钻井地下水流向下游最近的为杨柳树屯水源井（单井供水井），根据图 2.6-1 所示，分散式水源单井水井以水源井为中心 50m 范围内为一级保护区，一级保护区以外地下水水质迁移距离 2000d 的区域为较敏感区，2000d 以外的外扩区域为不敏感区。

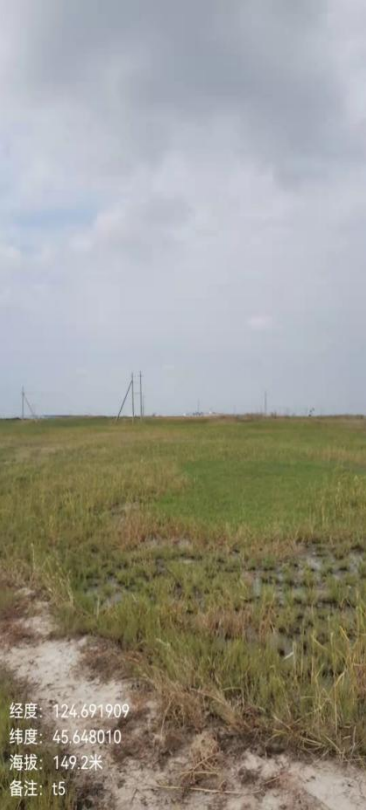
表 4.2-22 土壤剖面调查表

点号	景观照片	土壤剖面照片	层次
拟钻葡 78-更 84 井场永久 占地内	  <p>经度: 124.758916 纬度: 46.008181 海拔: 142.8米 备注: T1</p>	 	0-0.5m 块状结构 壤土
			0.5-1.5m 面状结构 壤土
			1.5-3m 面状结构 壤土
拟钻南 226-更 斜 336 井场永久占地 内

<p>经度: 124.691909 纬度: 45.648010 海拔: 149.2米 备注: t5</p>	 	0-0.5m 块状结构 壤土
			0.5-1.5m 面状结构 壤土
			1.5-3m 面状结构 壤土
			  <p>经度: 124.691828 纬度: 45.648061 海拔: 135.9米 备注: t5</p>

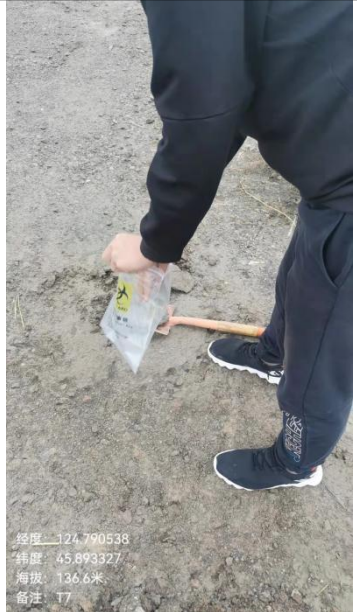
表 4.2-22 土壤剖面调查表

点号	景观照片	土壤剖面照片	层次
拟钻葡 162-更 斜 152 井场永 久占地 内	  <p>经度: 124.790460 纬度: 45.893121 海拔: 135.5米 备注: T7</p>	/	0-0.2m 块状结构 壤土

<p>经度: 124.790538 纬度: 45.893327 海拔: 136.6米 备注: T7</p>
注: 应给出带标尺的土壤剖面照片及其景观照片。			
根据土壤分层情况描述土壤的理化特性。

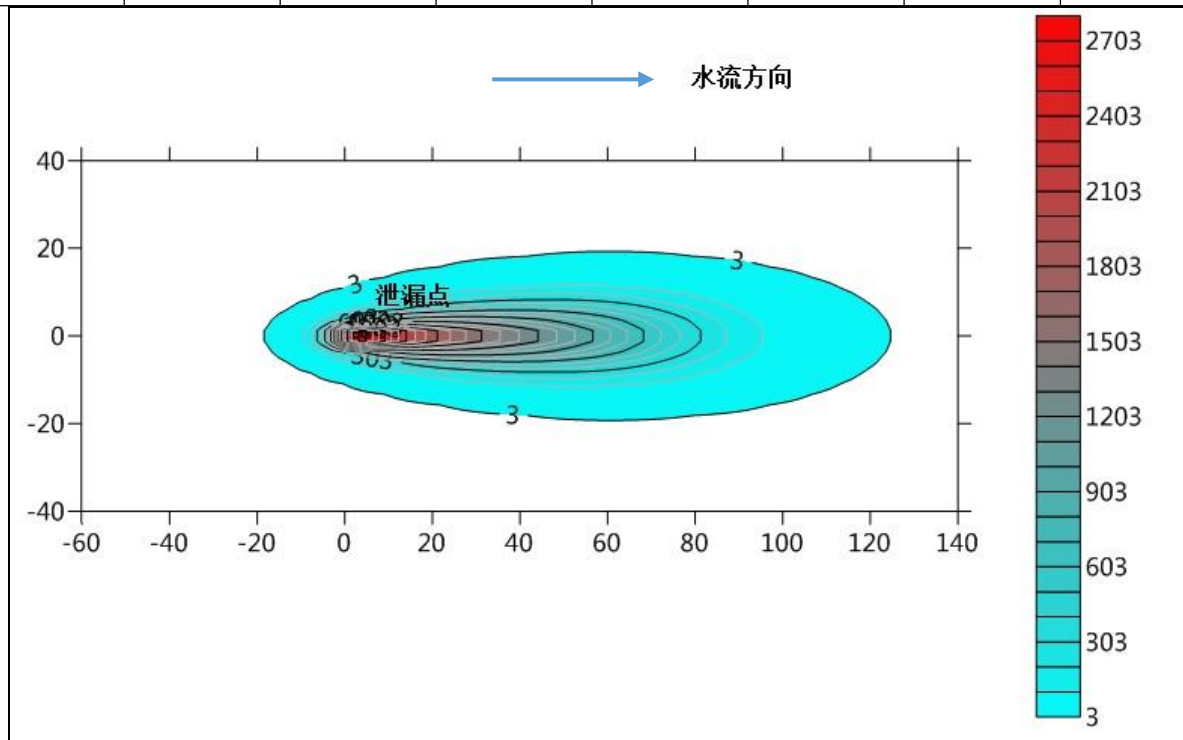
图 5.5-4 套管破损 1000d 预测范围图

根据预测结果可知，预测时间 1000d 时，随着时间、距离增加，污染范围有所增加，套管泄漏 1000d 后，耗氧量浓度在地下水下游 126m 范围内浓度大于 3mg/L，其余范围浓度值均能够满足《地下水质量标准》（GB/T14848-2017）中 III 类标准。

套管破损泄漏 1000 后，污染物 COD 沿着承压水地下水流向迁移距离最长为 126m。施工井场永 181-更斜 65 距下游最近村屯承压水井为西南侧 1230m 杨柳树屯水井，套管破损不会对其产生影响，由于工程采油地下井管使用双层套管，发生泄漏的可能性很小，通过跟踪监测避免对地下水饮水井的污染。因此项目油井套损对附近村屯地下水井不会产生显著性影响。
