葡北油田三断块葡 81-63 井区复合驱现场
试验区块钻井工程

环境影响报告书

建设单位：大庆油田有限责任公司第七采油厂

编制单位：河北奇正环境科技有限公司

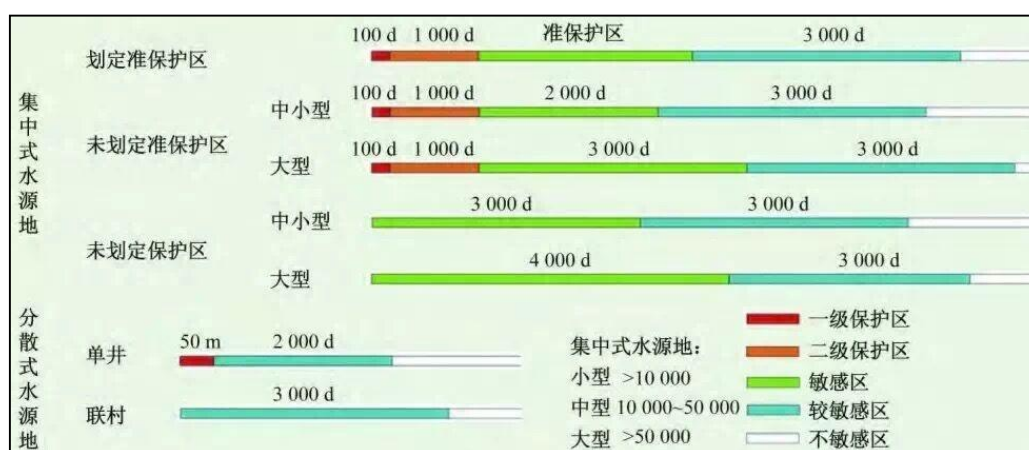
图 2-1 地下水敏感性判定依据

根据图 2.6-1 所示，以水源井为中心，一级保护区以外地下水质子迁移距离 3000d 范围内为敏感区，以敏感区为边界，地下水质子迁移距离 3000d 的外扩区域为较敏感区；3000d 以外的外扩区域为不敏感区。

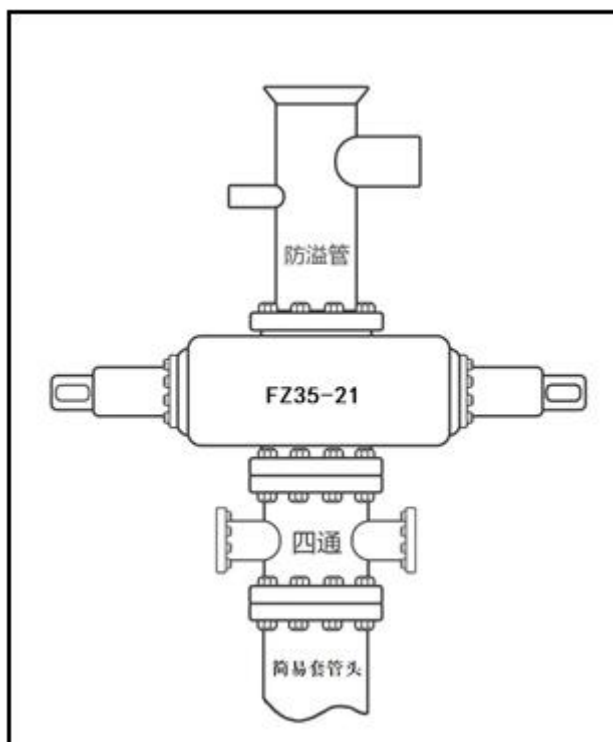
图 3-4 二开井口装置图（地层压力系数小于 1.2）

二开井口装置设计见图 3-4。

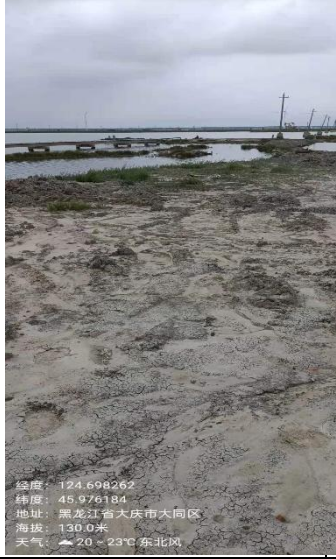
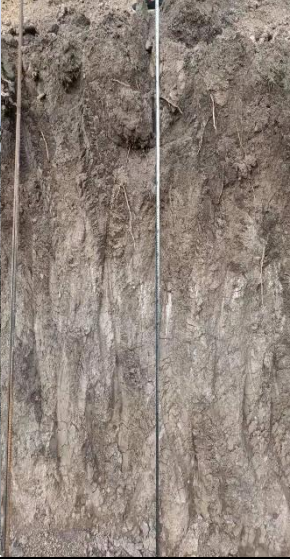
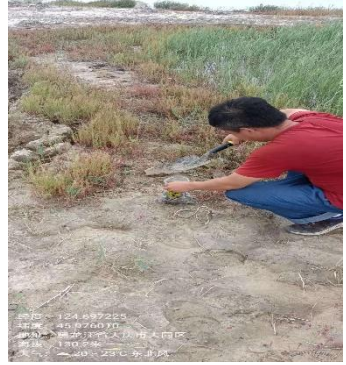
表 4.2-22 土壤剖面调查表 (1#拟建平台)

0-0.5m 块状结构 壤土
			0.5-1.5m 面状结构 壤土
			1.5-3.0m 面状结构 壤土
