**2021 年第二批零散更新井钻井工程项目**

# **环境影响报告书**

**建设单位：** 大庆油田有限责任公司第七采油厂

**编制单位：** 河北奇正环境科技有限公司

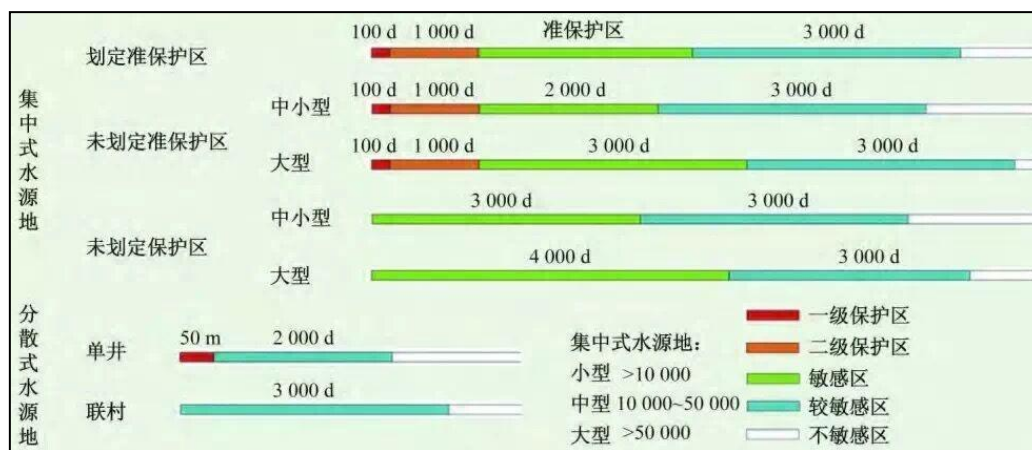
图 2.6-1 地下水敏感性判定依据

根据现场调查及资料收集，本工程区域分散式饮用水源主要为小型水源，距本项目拟钻井地下水流向下游最近的为杨柳树屯水源井（单井供水井），根据图 2.6-1 所示，分散式水源单井水井以水源井为中心 50m 范围内卫一级保护区，一级保护区以外地下水质子迁移距离 2000d 的区域为较敏感区，2000d 以外的外扩区域为不敏感区。
