大庆头台油田开发有限责任公司永乐油田葡萄
花油层零散补充产能建设项目钻井工程

环境影响报告书

建设单位： 大庆头台油田开发有限责任公司

编制单位： 河北奇正环境科技有限公司

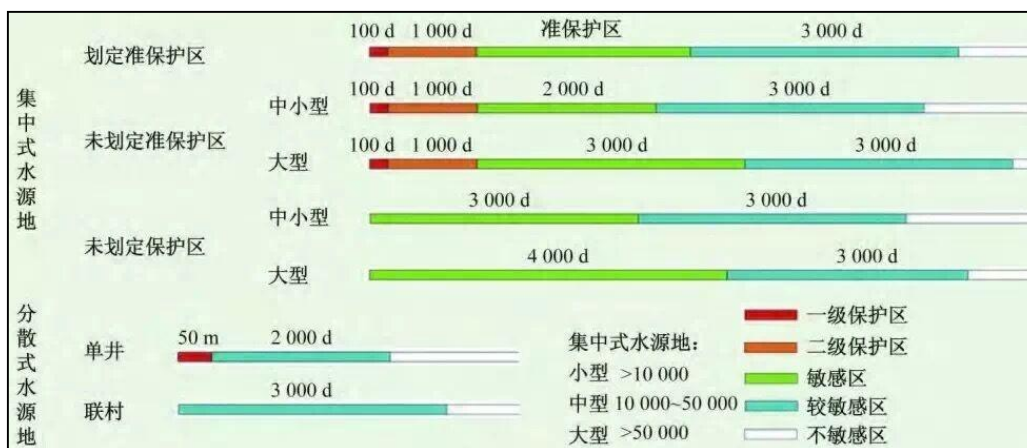
图 2-1 地下水敏感性判定依据

根据现场调查及资料收集，本工程区域范围内主要分布分散式饮用水源地，距本项目拟钻井最近的为三合村水源井（联村供水井），根据图 2.6-1 所示，联村供水井，应以水源井为中心，地下水质子迁移距离 3000d 的区域为较敏感区，3000d 以外的外扩区域为不敏感区。

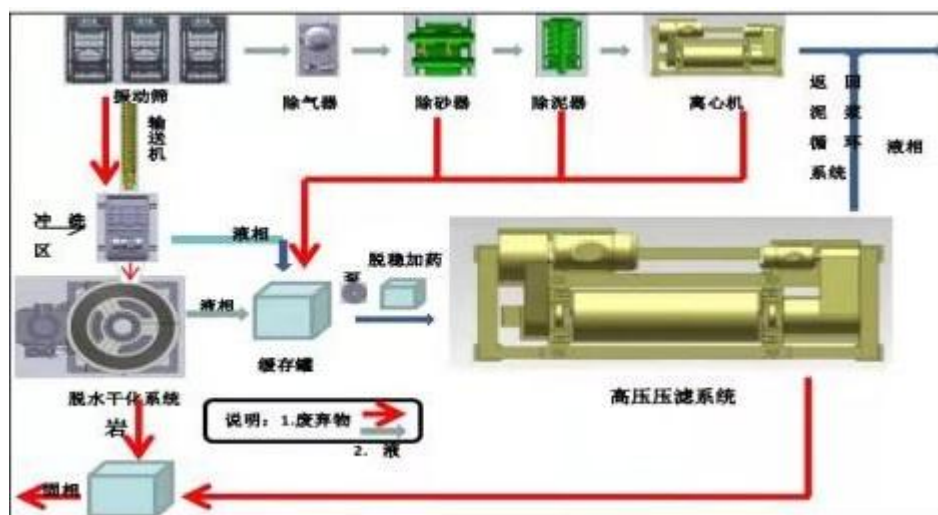
图3-10 工艺流程图

黑龙江龙之润环保工程有限公司位于红岗区铁人工业园区兴隆产业园（租赁大庆亚东无纺新材料股份有限公司闲置厂房及办公楼），占地面积 6000m²，建筑面积 3277.13m²。该企业主要处理水基泥浆，处理工艺采用“分离、除砂、离心、絮凝、压滤”等工序，设备处理能力为 500m³/d，年回收处理水基泥浆 15 万 m³，目前处理量为 150m³/d，剩余处理量为 350m³/d，本项目废射孔液产生量为 680m³，即 75.6m³/d（射孔环节集中在 9d 左右），该站剩余能力满足本项目的需求，本工程依托可行。处理后的废水拉运至采油五厂杏十五一联合站处理后回注。处理工艺流程图见图 3-10。

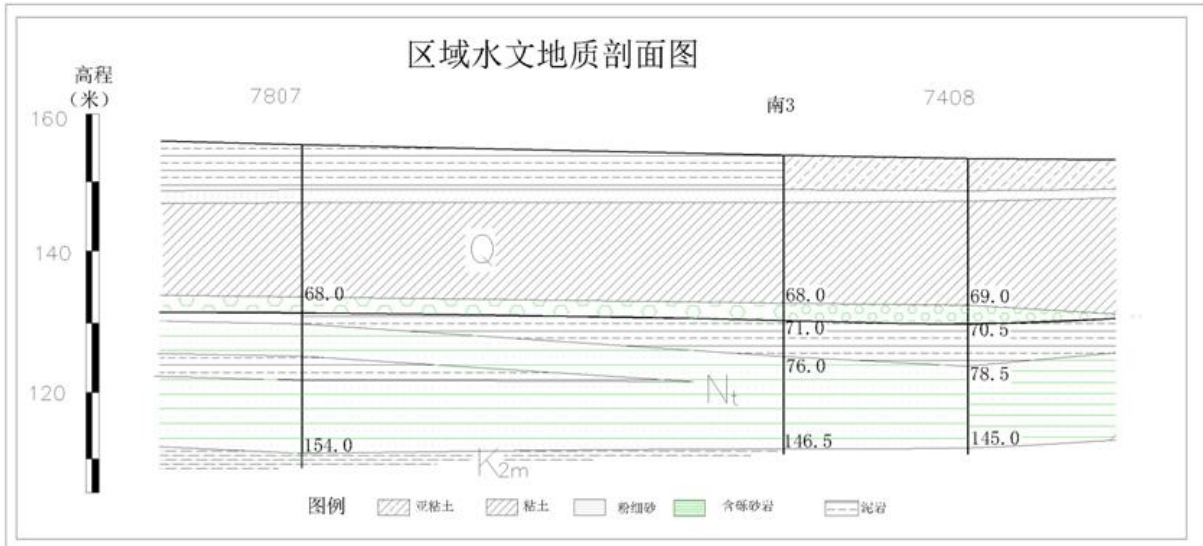
图 4-2 水文地质剖面图

区域是地下水人工开采主要地区，主要开采目的层为白垩系明水含水层，含水层埋深 200m-300m（见开采井柱状图）。根据统计资料，目前评价区区域内已钻凿工业用水深水井 4 眼（明水组含水层）。区域地下现状年总开采量为 $30.2 \times 10^4 \text{m}^3/\text{a}$ 。区域水文地质剖面图见图 4-2。

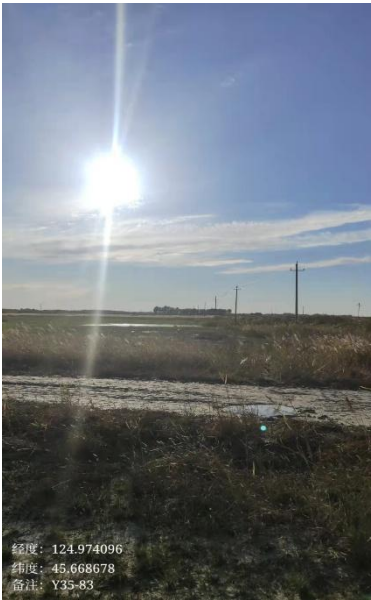
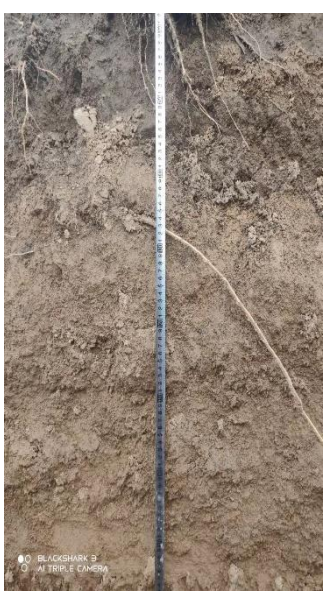
点号	景观照片	土壤剖面照片	层次
拟建源 35-83 占地范 围内

0-0.5m 块状结构 壤土
			0.5-1.5m 面状结构 壤土
			1.5-3m 面状结构 壤土
拟建源 10-平 98 井场 占地内

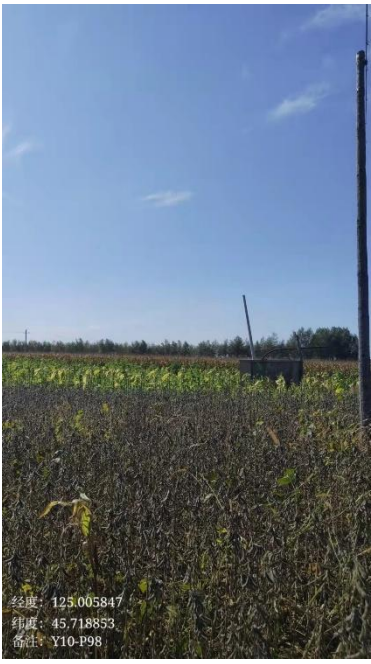
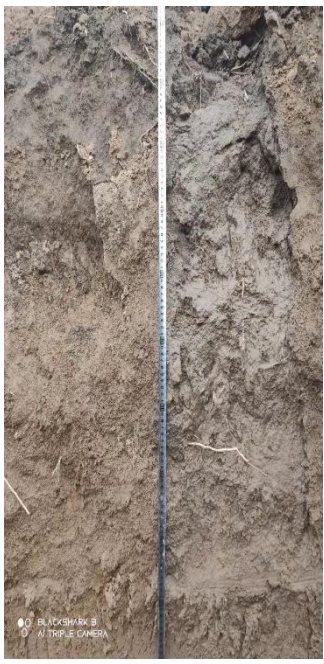
0-0.5m 块状结构 壤土
			0.5-1.5m 面状结构 壤土
			1.5-3m 面状结构 壤土
