2024 年模范屯油田集油管网优化改造工程

环境影响报告书

建设单位：大庆模范屯油田有限责任公司

编制单位：黑龙江省合壹环保科技有限公司

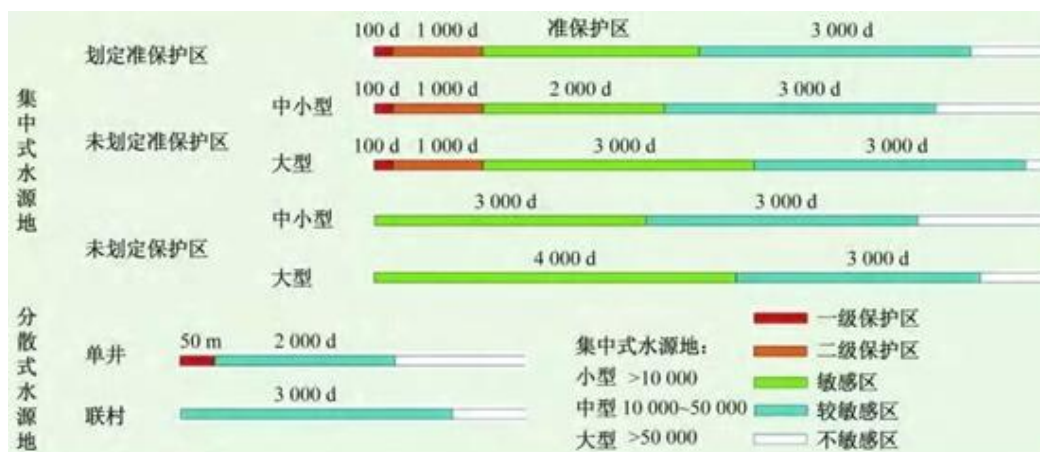
图 2-4-1 地下水敏感性判定依据

根据《饮用水水源保护区划分技术规范》（HJ338-2018），分散式饮用水源划分原则及区域水文地质情况，分散式饮用水源分为单井和联村，单井一级保护区半径 R 为 50m、联村水井为质点运移 3000d 为较敏感区，较敏感区以外为不敏感区。根据《优化评价内容严控新增污染—〈环境影响评价技术导则 地下水环境〉解读》（梁鹏，环境保护部环境工程评估中心，2016.7），结合《饮用水水源保护区划分技术规范》，地下水敏感性判定依据见图 2-4-1。

根据现场调查及资料收集，本工程区域内李永志屯等村屯的供水井供水人数均小于 1000 人，不属于集中式水源地，为单井分散式水源地，且未划定保护区。因此根据图 2-4-1 所示，以分散式水源地中单井井口为中心，50m 范围内为一级保护区，50m 范围外地下水水质点迁移距离 2000d 半径区域为较敏感区；较敏感区外为不敏感区。本项目所在区域均位于松辽盆地北侧，根据《大庆市水文地质勘察报告》（石油管理局）及区域潜水含水层特点综合确定，结合《环境影响评价技术导则 地下水》（HJ610-2016）附录 B，K 取 10m/d），选取质点运移距离公式的相应参数。

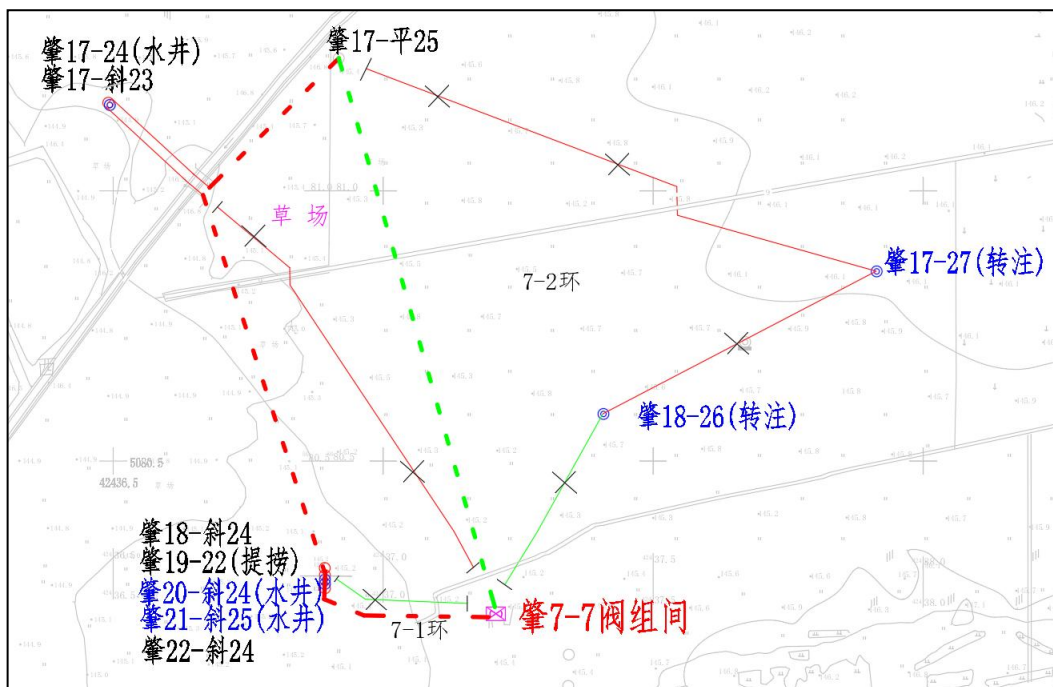
图 3-1-4 肇 7-7 集油阀组间 1 环、2 环管道优化后管道走向示意图

拐点名称	经度°	纬度°
肇 18-斜 24 所在平台	125.19516432	45.85684821
拐点 1	125.19242494	45.86274663
肇 17-斜 23	125.19000604	45.86429338
拐点 2	125.19260696	45.86297038
肇 17-平 25	125.19541201	45.86535548
肇 7-7 集油阀组间	125.19993886	45.85645149

(—— 现有清管后埋地管线走向， —— 改造后管线走向)

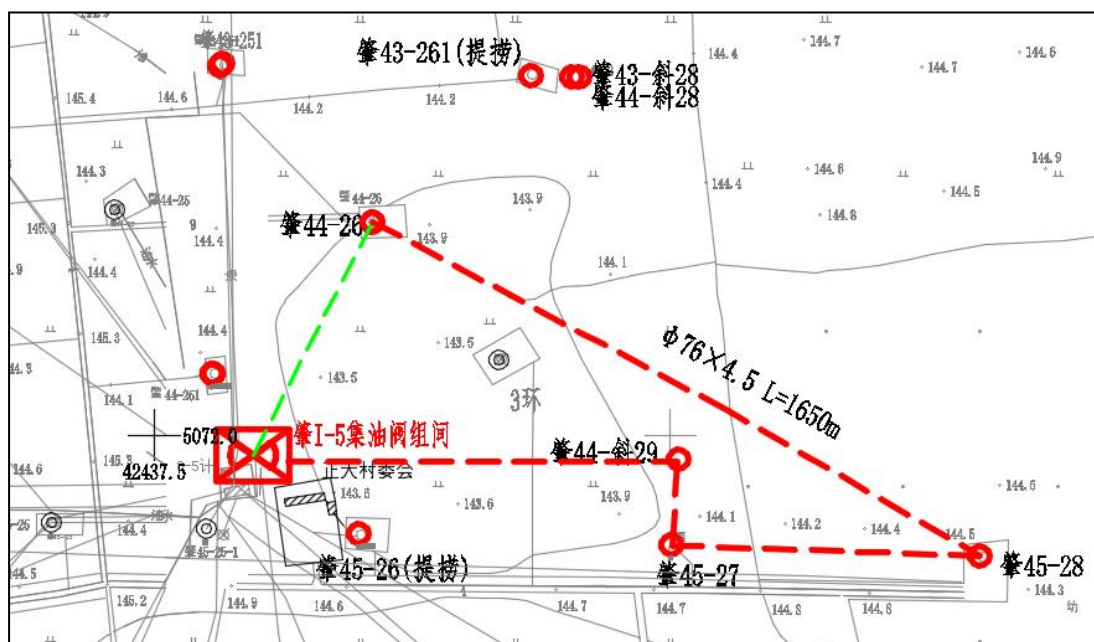
图 3-1-21 肇 1-5 集油阀组间 3 环管道优化后管道走向示意图

拐点名称	经度°	纬度°
肇 I-5 集油阀组间	125.20511866	45.78179174
肇 44-斜 29	125.21054772	45.78205263
肇 45-27	125.21044584	45.78124864
肇 45-28	125.21444589	45.78118303
肇 44-26	125.20669306	45.78410623

(/) —— 现有清管后埋地管线走向, (- -) —— 改造后管线走向)

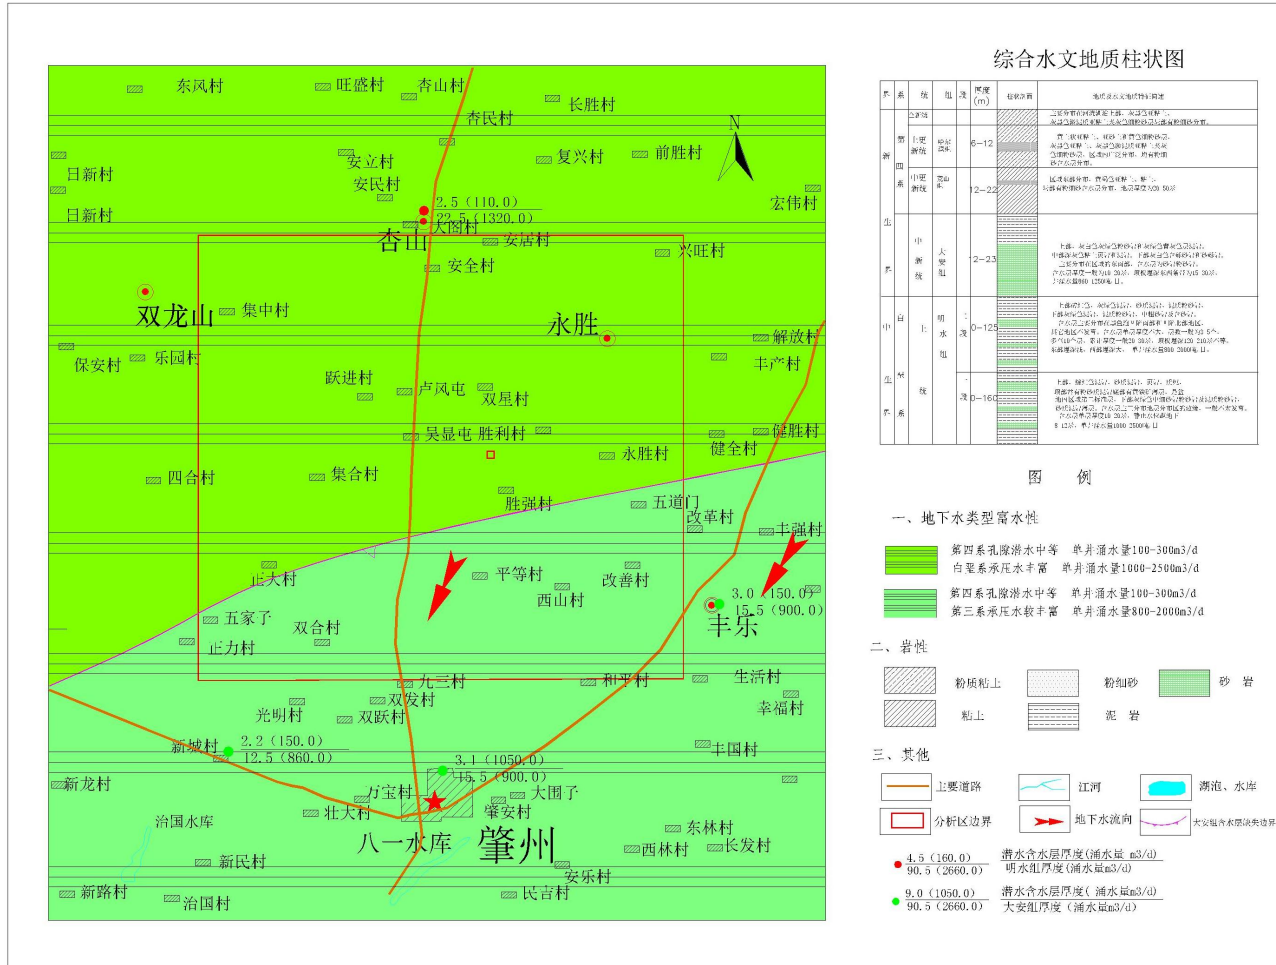
图 4-1-1 区域综合水文地质图

根据地下水的埋藏条件及含水层介质、水力性质等，区内地下水类型可划分为第四系上更新统松散层孔隙潜水、第三系大安组孔隙裂隙承压水和白垩系上统明水组孔隙裂隙承压水。详见区域综合水文地质图（图4-1-1）、水文地质剖面图（图4-1-2）、水井设计柱状图（图4-1-3）。

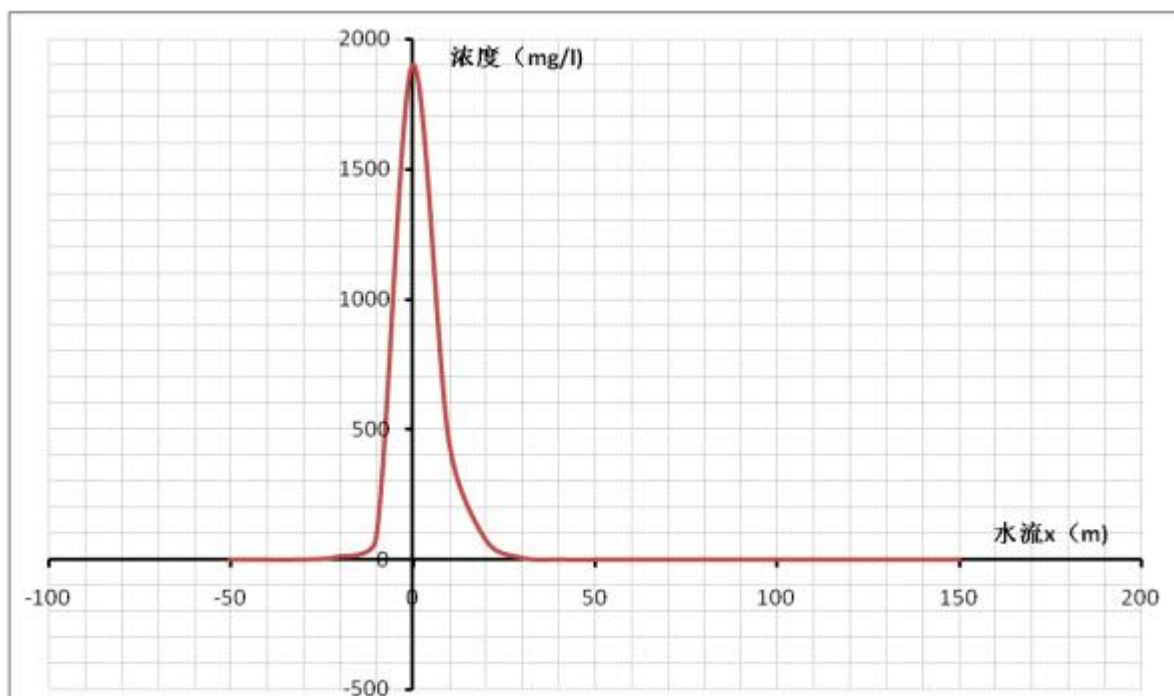
图 5-3-1 管道破损泄漏 100d 不同距离浓度预测图

由表 5-3-2 及图 5-3-1 可知，油水管道的破损泄漏在预测时间 100d 时，石油类浓度随着距离衰减，石油类污染在水流方向在 50m 处可以满足相应标准，石油类 $\leq 0.05\text{mg/L}$

（参照《地表水环境质量标准》（GB3838-2002）I类标准值）。

本项目位于肇州县新福乡、双发乡、兴城镇境内，区域区块开采层位为葡萄花油层，油藏中部深度 1250m。根据现场调查和大庆油田多年统计数据，泄漏源强以单井产油量的 10%计，由于集油管道设有实时监控系統，因此该泄漏可在 1h 内发现，并采取关闭阀组等措施进行控制，泄漏时间取 1h，故其泄漏的原油量为 13.3kg。
