葡萄花油田高 1712 区块葡萄花油层
高产井区块钻井工程

环境影响报告书

建设单位：大庆油田有限责任公司第七采油厂

编制单位：湖南葆华环保有限公司

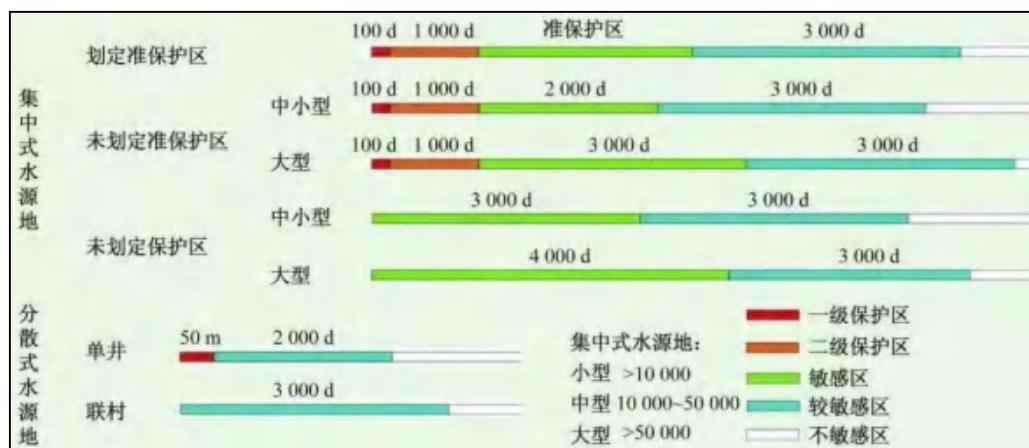
图 2-1 地下水敏感性判定依据

根据《饮用水水源保护区划分技术规范》（HJ/T338-2007）分散式水源地划分原则及区域水文地质情况，分散式饮用水源一级保护区半径 R 为 50m。根据《优化评价内容严控新增污染——〈环境影响评价技术导则 地下水环境〉解读》（梁鹏，环境保护部环境工程评估中心，2016.7），结合《饮用水水源保护区划分技术规范》，地下水敏感性判定依据见图 2-1。

根据现场调查及资料收集，本工程区域分散式饮用水源主要为小型水源，且均未划定保护区。因此根据图 2.6-1 所示，以水源为中心，地下水水源井 50m 半径区域内为敏感区；以敏感区为边界，地下水水质子迁移距离 2000d 的外扩区域为较敏感区；2000d 以外的外扩区域为不敏感区。

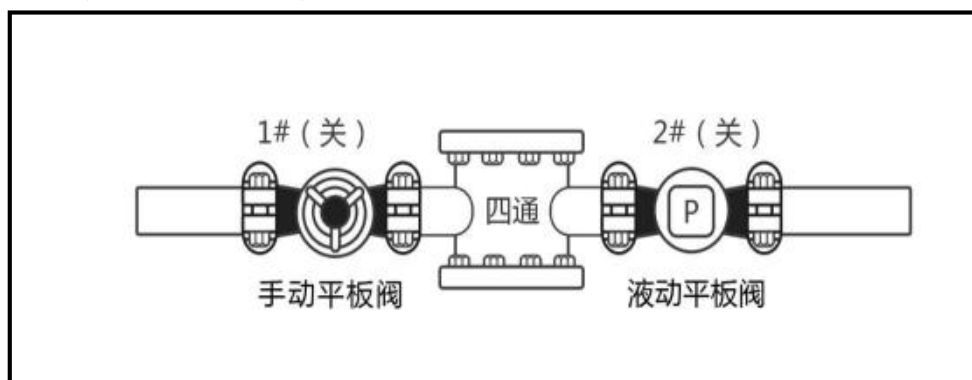
图 3-6 二开井口管汇示意图（地层压力系数小于 1.2）

二开井口管汇设计示意图见图 3-6 和图 3-7。

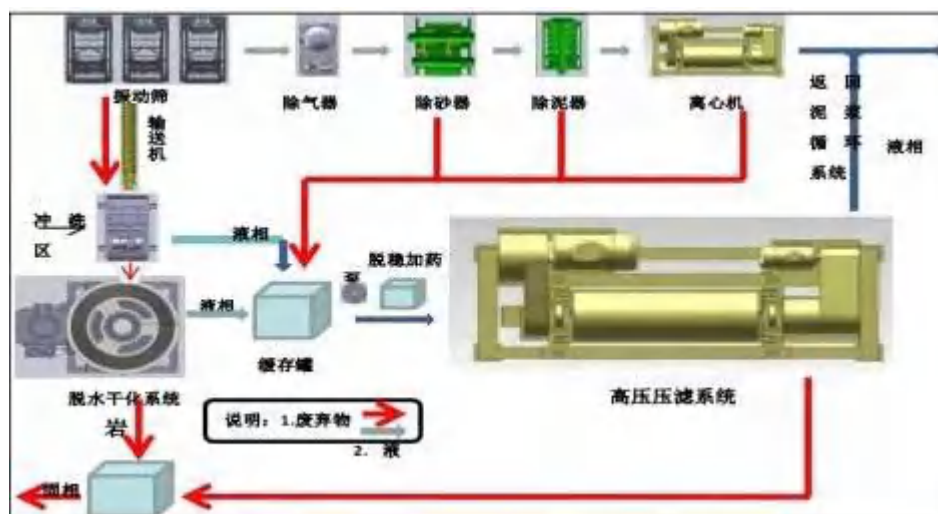
图3-10 工艺流程图

黑龙江龙之润环保工程有限公司位于红岗区铁人工业园区兴隆产业园（租赁大庆亚东无纺新材料股份有限公司闲置厂房及办公楼），占地面积 6000m²，建筑面积 3277.13m²。该企业主要处理水基泥浆，处理工艺采用“分离、除砂、离心、絮凝、压滤”等工序，设备处理能力为 500m³/d，年回收处理水基泥浆 15 万 m³，目前处理量为 150m³/d，剩余处理量为 350m³/d，本项目废射孔液产生量为 400m³，即 44.5m³/d（射孔环节集中在 9d 左右），该站剩余能力满足本项目的需求。处理后的废水拉运至采油五厂杏十五一联合站处

理后回注。处理工艺流程图见图 3-10。

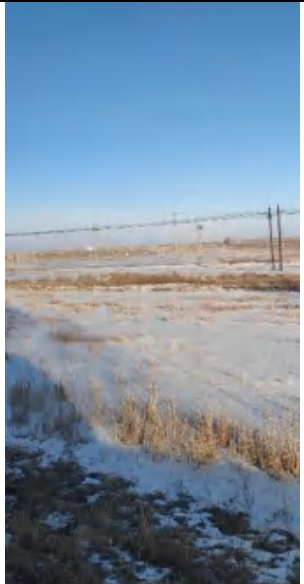
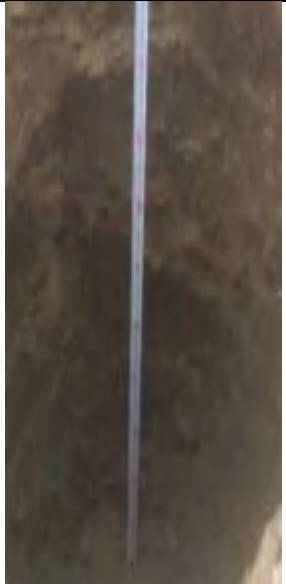
表 4.2-21 土壤剖面调查表（1#拟建平台）

点号	景观照片	土壤剖面照片	层次
1#拟建平台 占地范围内

0-0.5m 块状结构 壤土
			0.5-1.5m 面状结构 壤土
			1.5-3.0m 面状结构 壤土
			上粘下粘型

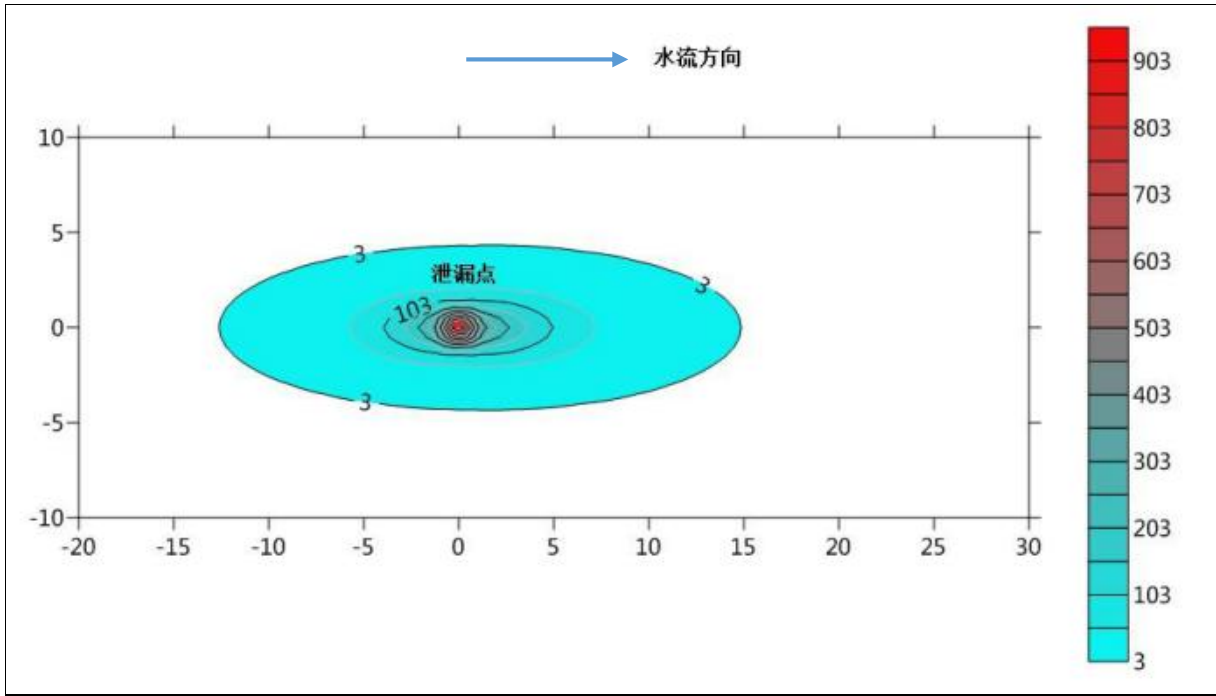
图 5-2 钢制泥浆槽泄漏 100d 地下水预测范围图

分别考虑钢制泥浆槽泄漏 100d、1000d 时对地下水的影响预测，预测参数见图 5-1，预测结果见表 5.5-2、表 5.5-3、图 5-2、图 5-3。

根据预测结果可知，预测时间 100d 时，随着时间、距离增加，污染范围有所增加，钢制泥浆槽泄漏 100d 后，耗氧量浓度在地下水下游 14m 范围内浓度大于 3mg/L，其余范围耗氧量浓度值均能够满足《地下水质量标准》（GB/T14848-2017）中 III 类标准。

井场钢制泥浆槽泄漏 1000 后，污染物 COD 沿着潜水地下水流向迁移距离最长为 55m。施工井场高 21-124-20 距下游最近村屯水井为西南侧 1600m 的长荣屯水井，泥浆槽泄露不会该村屯水井产生影响。

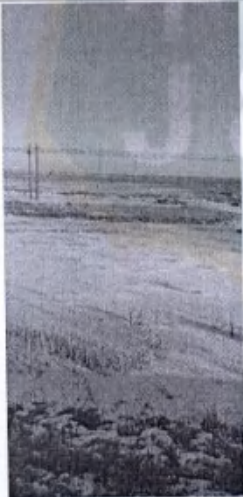
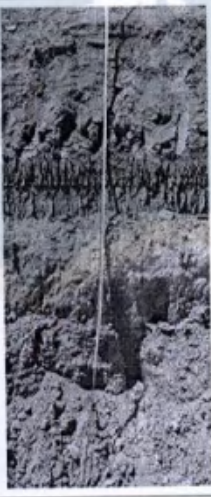
点号	景观照片	土壤剖面照片	层次
2#拟建平台 占地范围内

0-0.5m 块状结构 壤土
			0.5-1.5m 面状结构 壤土
			1.5-3.0m 面状结构 壤土
			上粘下粘型
