葡萄花油田葡 48 外扩区块  
扶余油层开发钻井工程  
**环境影响报告书**

建设单位：大庆油田有限责任公司第七采油厂

编制单位：湖南葆华环保有限公司

编制日期：2021 年 8 月

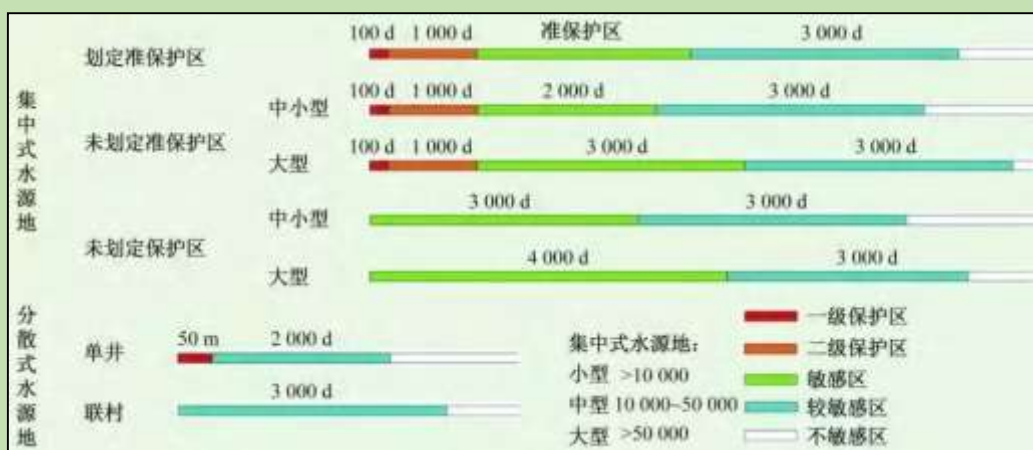
图 2.6-1 地下水敏感性判定依据

太阳升水厂 10 口饮用水源井未划定保护区。根据《优化评价内容严控新增污染——<环境影响评价技术导则 地下水环境>解读》（梁鹏，环境保护部环境工程评估中心，2016.7），结合《饮用水水源保护区划分技术规范》（HJ/T338-2018），地下水敏感性判定依据见图 2.6-1。

根据图 2.6-1 所示，以水源井为边界，地下水水质迁移距离 3000d 的外扩区域为敏感区；以敏感区为边界，地下水水质迁移距离 3000d 的外扩区域为较敏感区，3000d 以外的

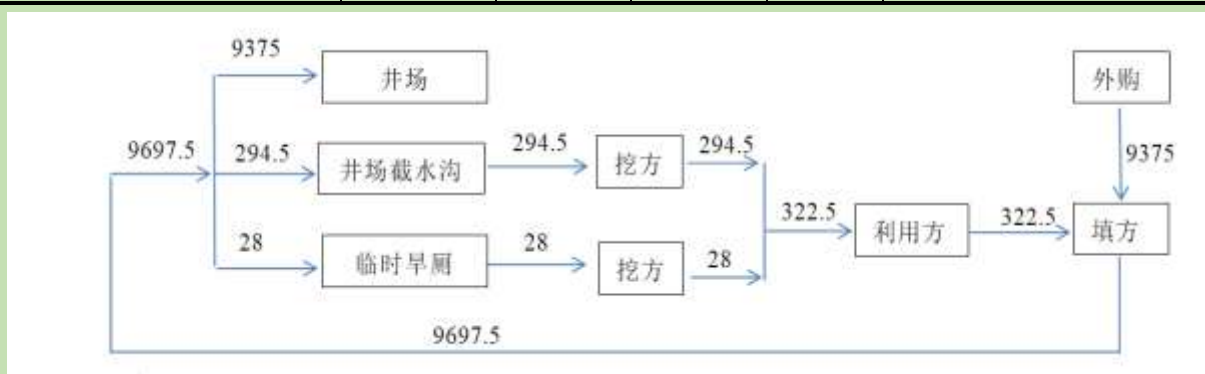
图 3.5-1 土石方平衡图

| 项目 | 挖方量 | 填方量 | 弃方量 | 借方量 | 备注 |
|---|---|---|---|---|---|
| 临时旱厕的开挖及回填 | 28 | 28 | 0 | 0 | |
| 合计 | 322.5 | 9697.5 | 0 | 9375 | |

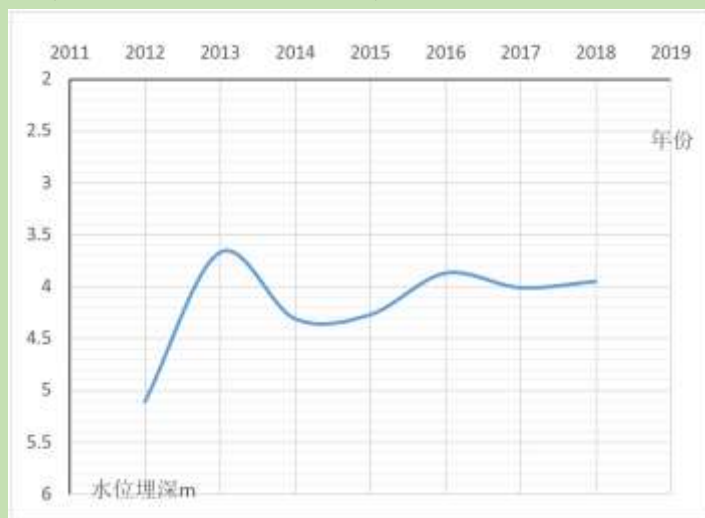
图 4.1-1 区域潜水水位埋深变化曲线（兴城 1350 号井）

区域潜水含水层埋深较浅，含水层岩性为粉细砂，水位变化主要受大气降水补给和人工开采影响较大，根据水位监测结果表明，区域潜水水位埋深 2.1m-5.2m 之间，区域

潜水埋深变化较小，水位变化差 2.0m 左右（见下图 4.1-1）。

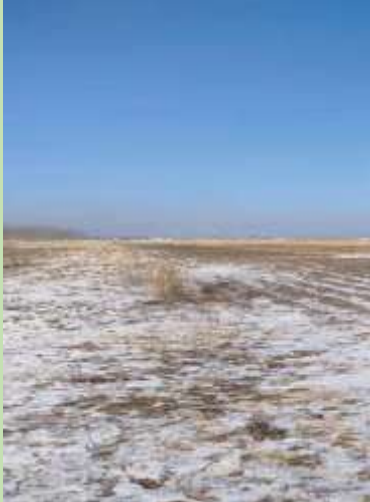
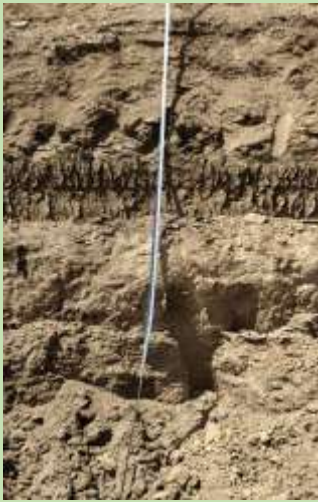
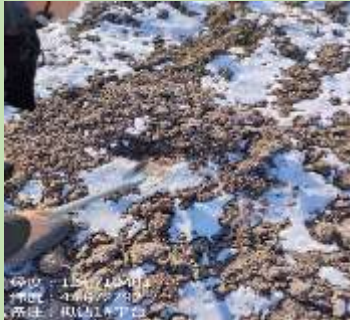
表 4.3-22 区域内土壤构型（土壤剖面）

| 点号 | 景观照片 | 土壤剖面照片 | 层次 |
|---|--|---|--|
| 拟钻<br>1#平<br>台 | | | 0-0.5m 块状结构 壤土 |
| | | | 0.5-1.5m 面状结构 壤土 |
| | | | 1.5-3m 面状结构 壤土 |

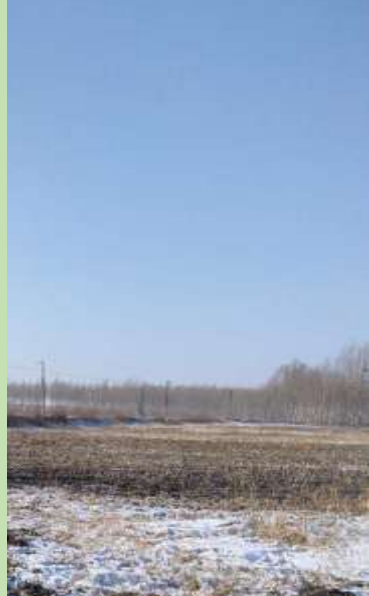
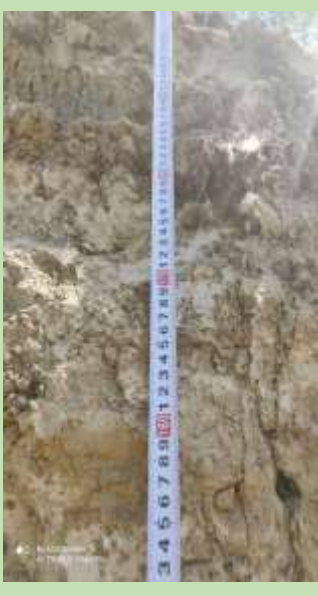
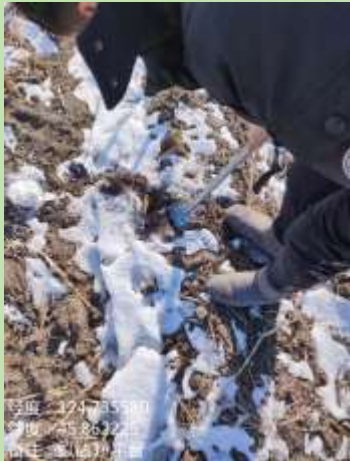
| 点号 | 景观照片 | 土壤剖面照片 | 层次 |
|---|--|---|--|
| 拟钻<br>3#平<br>台 | | | 0-0.5m 块状结构 壤土 |
| | | | 0.5-1.5m 面状结构 壤土 |
| | | | 1.5-3m 面状结构 壤土 |

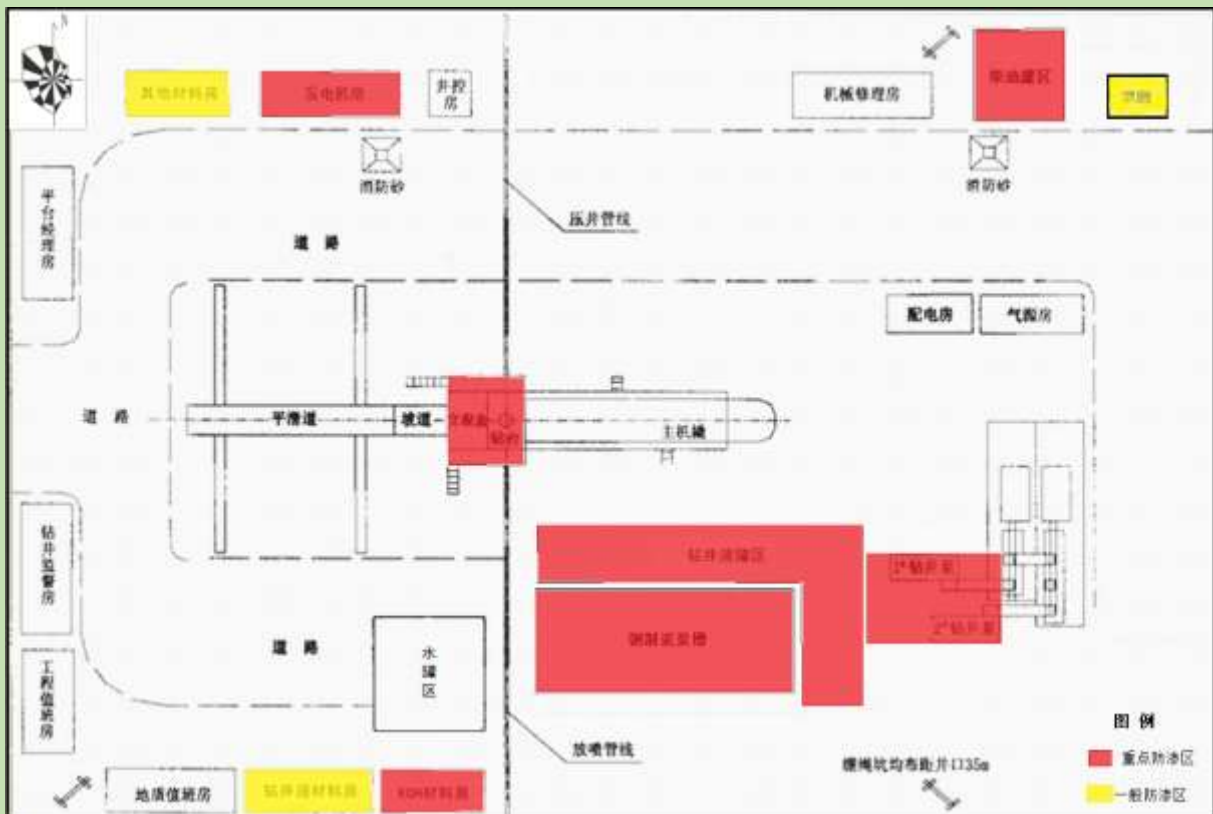
图 6.3-1 本项目井场分区防渗图

| 类别 | 项目涉及区域 | 防渗措施 | 防渗要求 |
|---|---|--|--|
| 一般防渗区 | 钻井液材料房、其他材料房、临时旱厕 | 采用 1.5m 厚黏土防渗层，渗透系数为 $1.0 \times 10^{-7} \text{cm/s}$ | 满足《环境影响评价技术导则 地下水环境》(HJ610-2016)中关于一般防渗区等效黏土防渗层 $Mb \geq 1.5\text{m}$ ， $K \leq 1 \times 10^{-7} \text{cm/s}$ 防渗技术要求 |
| 简单防渗区 | 井场其他区域 | 采用地面碾压平整 | 满足《环境影响评价技术导则 地下水环境》(HJ610-2016)中关于简单防渗区一般地面硬化防渗技术要求 |

本工程施工期可能对地下水产生影响的主要为泥浆槽泄漏、套管破损、柴油罐泄漏等对地下水的影响。根据《环境影响评价技术导则 地下水环境》(HJ 610-2016) 钻井工程的井场地下水环境分区防渗提出如下措施：柴油罐区、钻井液罐区、发电机房、钢制泥浆槽、KOH 材料房、钻井泵、钻台等处属于重点防渗区，采用地面碾压平整并铺设 2mm 厚防渗土工布进行防渗，渗透系数为  $1 \times 10^{-10} \text{cm/s}$ ，满足导则中关于重点防渗区等效黏土防渗层  $M_b \geq 6.0\text{m}$ ， $K \leq 1 \times 10^{-7} \text{cm/s}$  防渗技术要求；钻井液材料房、其他材料房、临时旱厕做一般防渗处理，采用 1.5m 厚黏土防渗层，渗透系数为  $1.0 \times 10^{-7} \text{cm/s}$ ，满足导则中关于一般防渗区等效黏土防渗层  $M_b \geq 1.5\text{m}$ ， $K \leq 1 \times 10^{-7} \text{cm/s}$  防渗技术要求；井场其他区域属于简单防渗区，采用地面碾压平整进行防渗，满足导则中关于简单防渗区一般地面硬化防渗技术要求。定期对油井的套管情况进行检测，发现异常情况及时处理，防止污染地下水。在本项目区域上游大张屯水井（东经  $124^\circ 45' 5.076''$ ，北纬  $45^\circ 51' 39.528''$ ）布设 1 个潜水背景值监测水井，在区域内孙车铺水井（东经  $124^\circ 41' 38.652''$ ，北纬  $45^\circ 51' 20.268''$ ）、区域下游宝山村耕地灌溉水井（东经  $124^\circ 41' 21.588''$ ，北纬  $45^\circ 48' 31.608''$ ）各布设 1 口潜水跟踪监测水井，定期对地下水进行跟踪监测，采取以上措施后不会对地下水环境产生影响。
