杏南开发区注采系统调整工程项目
环境影响报告书

建设单位：大庆油田有限责任公司第五采油厂

编制单位：湖南葆华环保科技有限公司

编制日期：2022年9月

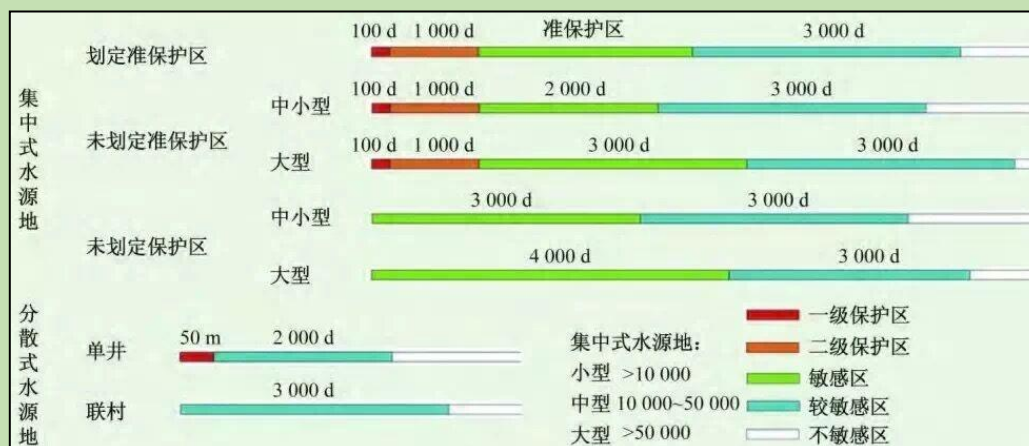
图 2.6-1 地下水敏感性判定依据

经现场调查，本项目评价范围内各村屯内居民均由联村分散式饮用水源统一供水，供水人数均小于 1000 人，分散式饮用水源并未划定保护区，根据《优化评价内容严控新增污染——<环境影响评价技术导则 地下水环境>解读》（梁鹏，环境保护部环境工程评估中心，2016.7），结合《饮用水水源保护区划分技术规范》（HJ/T338-2018），地下水敏感性判定依据见图 2.6-1。

因此根据图 2.6-1 所示，以水源井为中心，地下水质子迁移距离 3000d 的外扩区域为较敏感区；较敏感区边界以外的区域为不敏感区。

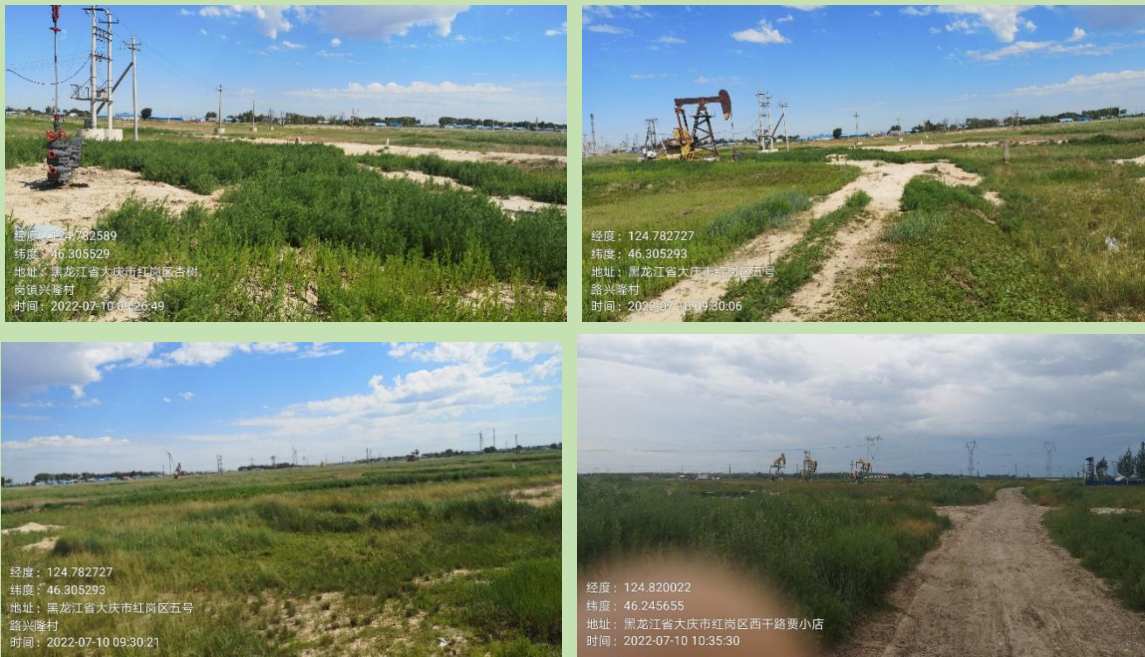
图3.1-1 杏南开发区西部过渡带区块现有井场周边生态恢复情况

为保护区域生态环境，第五采油厂在钻井工程时采取了生态保护措施保护区域内草地及耕地生态系统。例如严格控制了井场的临时及永久占地，井场钻井工程施工结束后及时对临时占地进行了生态恢复，最大力度降低了油田开发对区域草地及耕地生态系统的影响。并严格控制了该区域油田作业范围，严格运行期管理，减小了对区域生态系统的扰动，保证了不因油田开发活动加重生态系统的退化、沙化、盐碱化等。针对区块内水土流失重点治理区，第五采油厂采取了井场平整、压实，开挖土方已合理利用填埋；施工期间未对占地外的地表植被造成碾压和破坏；在油田道路地势较低，容易汇水形成径流冲刷的路段，设置了钢筋砼板涵，保证了道路两侧洪沟的畅通；生产期已严格作好道路泄洪桥涵洞的疏通、维修工作，保证了各类设施的泄洪能力；管道工程施工期间，划定了施工活动范围，车辆均采用“一”字型作业法，严格避免开辟新路，管沟挖、填方作业做到了互补平衡，未造成弃土方堆积和过多借土，未增加新的水土流失，管沟回填阶段均按层回填，回填后予以平整、压实，施工期间对开发建设施工材料划定了适宜的堆料场，未破坏占地外的植被，未增加裸地面积而新增的水土流失。

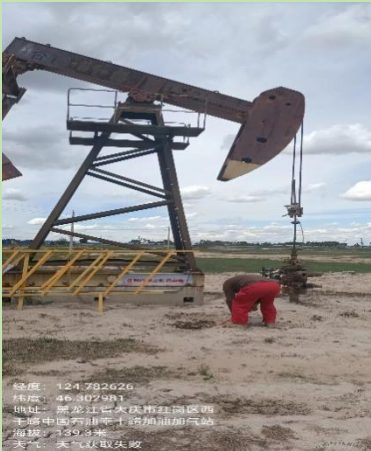
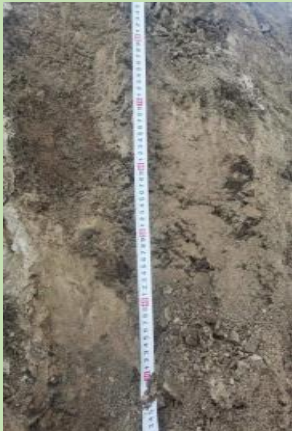
表 4.3-21 区域内土壤构型（土壤剖面）

点号	景观照片	土壤剖面照片	层次
X10-51-SB172 井场永久占地内

0-0.5m 块状结构 壤土
			0.5-1.5m 面状结构 壤土
			1.5-3m 面状结构 壤土
		/	0-0.2m 块状结构 壤土

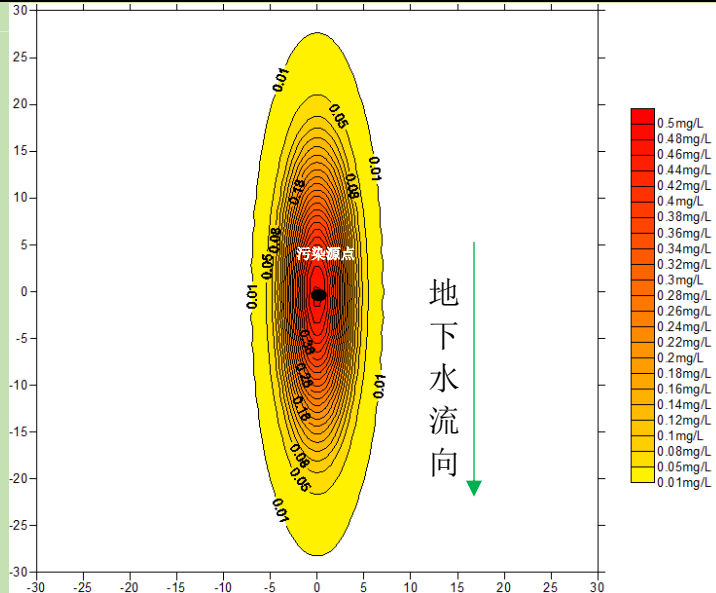
图 5.3-1 注水管道泄漏后 100 天污染物浓度分布图

注水管道泄漏 100d、1000d 对潜水的的影响预测结果见表 5.3-2、图 5.3-1~图 5.3-2。

污染物	预测时间	下游最大浓度	超标最远距离	超标面积	最远影响距离	影响面积
石油类	100 天	0.5046mg/L	22.3m	356m ²	29.3m	602m ²
	1000 天	0.0505mg/L	8m	15m ²	60m	2475m ²

由预测结果可知，随着时间增加，污染范围有所增加，注水管道泄漏 100d 后，下游最大浓度为：0.5046mg/L，超标距离最远为 22.3m，影响距离最远为下游 29.3m；注水管道泄漏 1000d 后，下游最大浓度为：0.0505mg/L，超标距离最远为 8m，影响距离最远为下游 60m。由于地下水层自净能力有限，几乎不存在自然降解，进入地下水的石油类污染物在污染范围内会对地下水水质产生影响。与本项目最近的潜水井为 X13-D3-S22 东北侧 58m、X13-D2-S22 西南侧 150m 的贾小店水井，位于 X13-D3-S22 上游、X13-D2-S22 下游区域，该潜水井不在本项目影响范围内，本项目建设队项目下游潜水井影响较小。
