大庆油田第十一采油厂生产指挥中心环  
境敏感区管道腐蚀老化治理工程项目  
环境影响报告书

建设单位：大庆油田有限责任公司第十一采油厂  
编制单位：湖南葆华环保科技有限公司

编制日期：2026 年 7 月

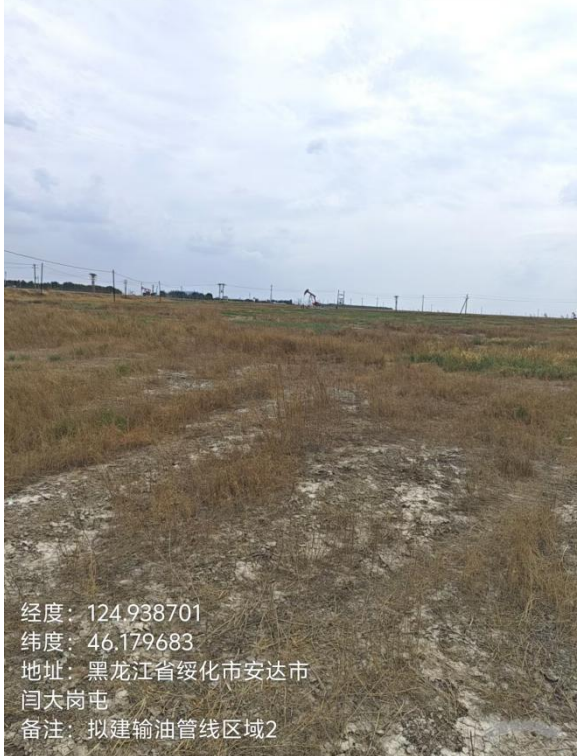
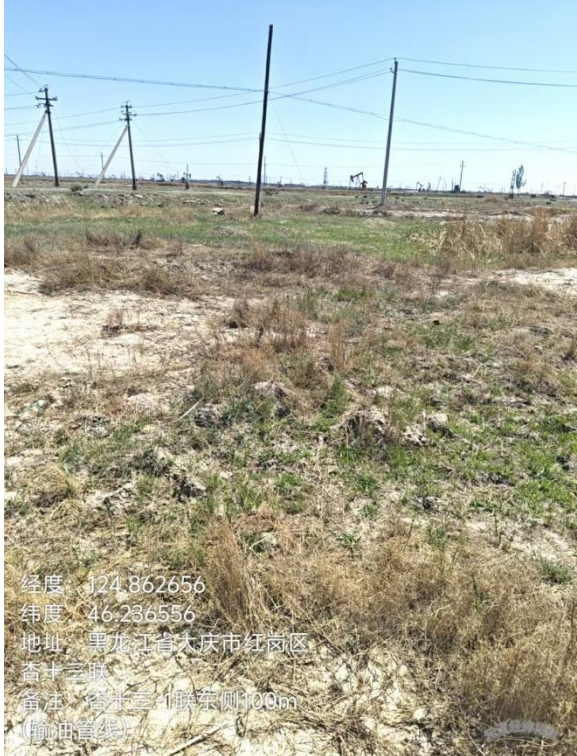
图 3.1-1 区块内现有管线及场站建设情况

现有管线现状

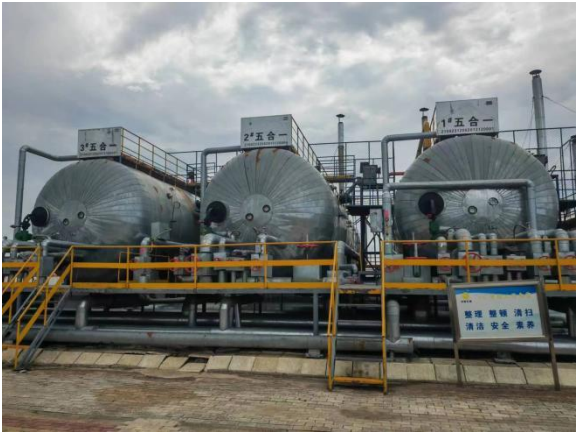
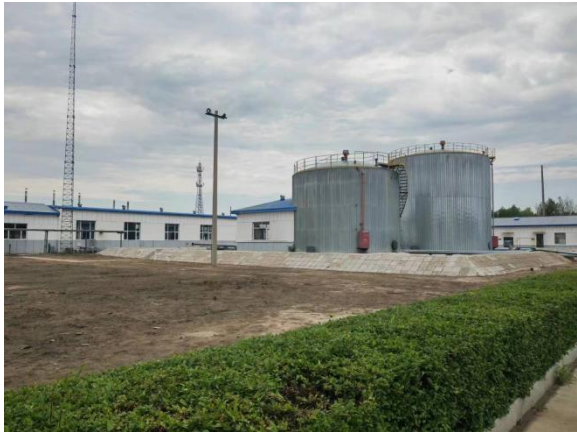
卫一联合站内五合一

卫一联合站

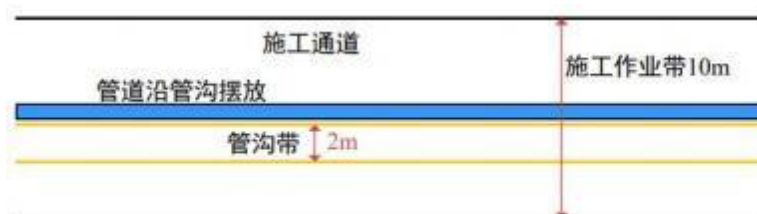
图 3.5-1 (1) 管道施工平面布置图

一般管段施工平面布置图见图 3.5-1。

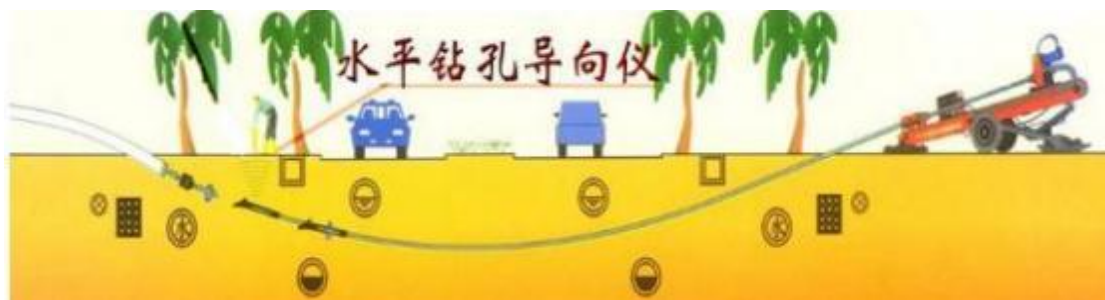
图 3.7-3 定向钻施工示意图

连接上切削刀、扩孔器、旋转接头和已预制好的管道，然后开始连续回拖，即在扩孔器扩孔的同时，将钻台上的卡盘向上移动，拉动扩孔器和管道前进，管道就逐渐地被敷设在扩大的孔中，直至管端在入土点露出，完成管道的穿越。

本项目定向钻穿越施工需在公路两侧分别设置钻机场地（入土点）和回托管场地（出土点），钻机场地及回托管场地的总占地面积 3000m<sup>2</sup>。定向钻穿越施工过程示意图见图 3.7-3。

定向钻施工中泥浆起护壁、润滑、冷却和冲洗钻头、清扫土屑、传递动力等作用，成份一般主要为膨润土和清水、少量的添加剂（羧甲基纤维素钠 CMC）等，无毒及无有害成分，项目在定向钻施工期间通过螺旋泵把回扩孔中的泥浆回收到防渗泥浆池（5m×3m×2m）中，经泥浆配置区内装的泥浆净化与回收装置处理后，泥浆循环使用，有效降低了泥浆的使用量，在一定程度上提高了泥浆使用率。

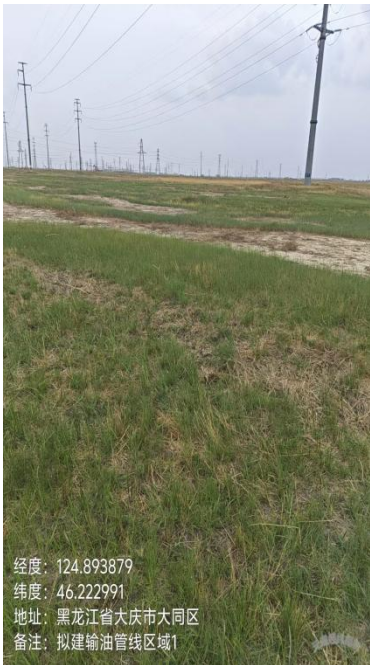
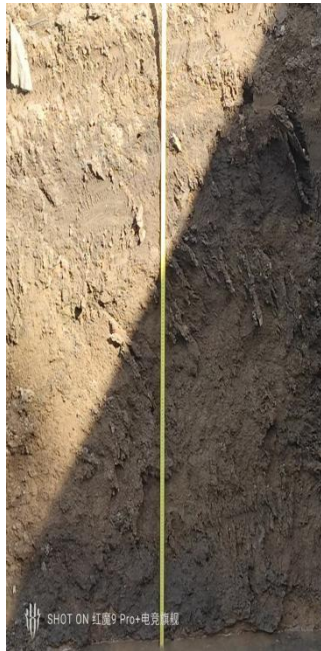
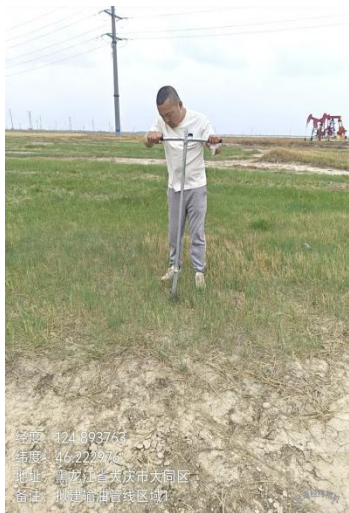
| 点号 | 景观照片 | 土壤剖面照片 | 层次 |
|---|---|---|---|
| 拟建输油管线区域 | <p>经度: 124.893879<br/>纬度: 46.222991<br/>地址: 黑龙江省大庆市大同区<br/>备注: 拟建输油管线区域1</p> | <p>SHOT ON 红魔9 Pro+电竞旗舰</p> | 0-0.5m 块状结构 壤土 |
| | | | 0.5-1.5m 面状结构 壤土 |
| | | | 1.5-3m 面状结构 壤土 |

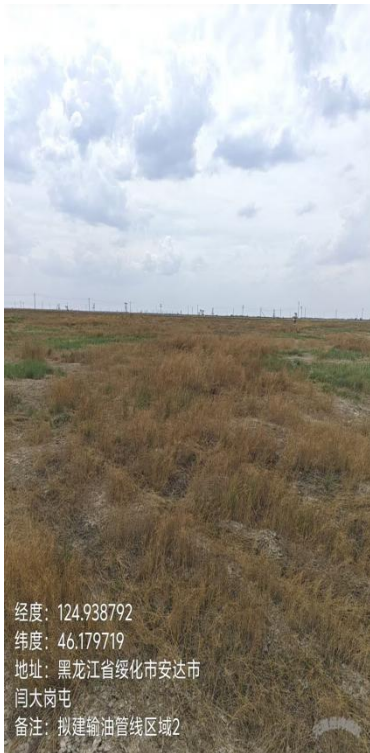
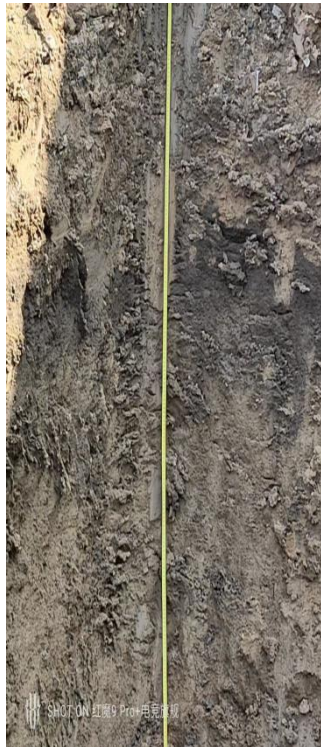
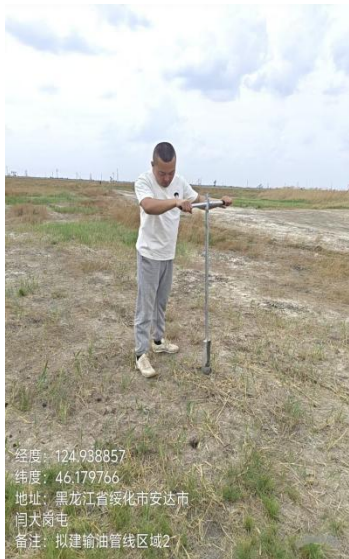
| 点号 | 景观照片 | 土壤剖面照片 | 层次 |
|---|---|---|---|
| 拟建输油管线区域2 | <p>经度: 124.938792<br/>纬度: 46.179719<br/>地址: 黑龙江省绥化市安达市<br/>闫大岗屯<br/>备注: 拟建输油管线区域2</p> | <p>SHOT ON 红魔9 Pro+电竞旗舰</p> | 0-0.5m 块状结构 壤土 |
| | | | 0.5-1.5m 面状结构 壤土 |
| | | | 1.5-3m 面状结构 壤土 |

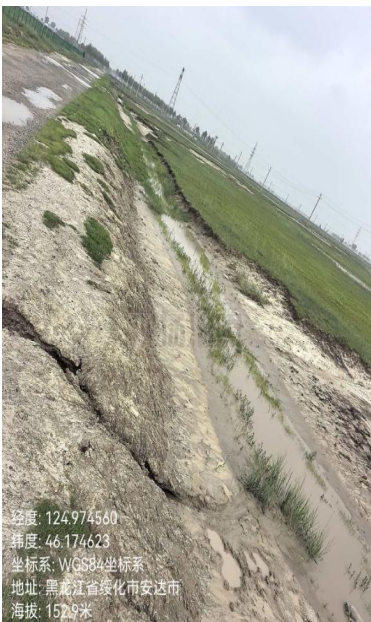
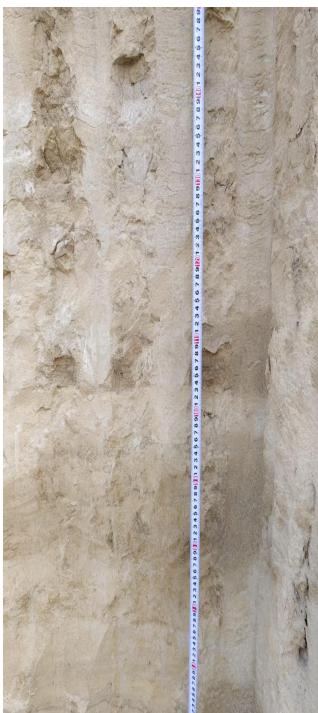
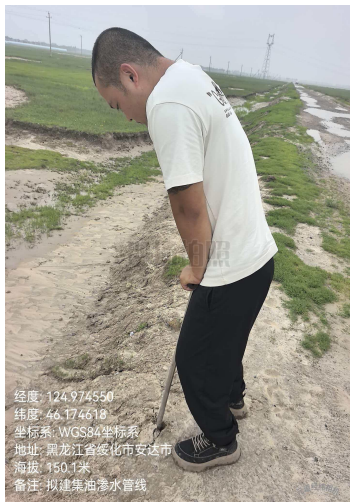
| 点号 | 景观照片 | 土壤剖面照片 | 层次 |
|---|---|---|---|
| 拟建集油掺水管线 | <p>经度: 124.974580<br/>纬度: 46.174623<br/>坐标系: WGS84坐标系<br/>地址: 黑龙江省绥化市安达市<br/>海拔: 150.9米</p> | | 0-0.5m    块状结构    壤土 |
| | | | 0.5-1.5m    面状结构    壤土 |
| | | | 1.5-3m    面状结构    壤土 |
| | | | <p>经度: 124.974550<br/>纬度: 46.174618<br/>坐标系: WGS84坐标系<br/>地址: 黑龙江省绥化市安达市<br/>海拔: 150.1米<br/>备注: 拟建集油掺水管线</p> |

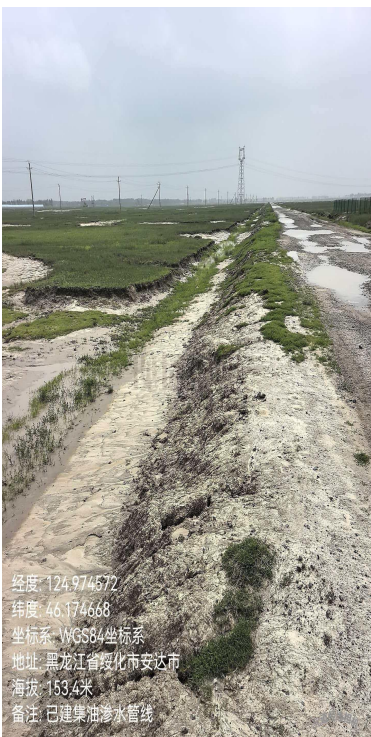
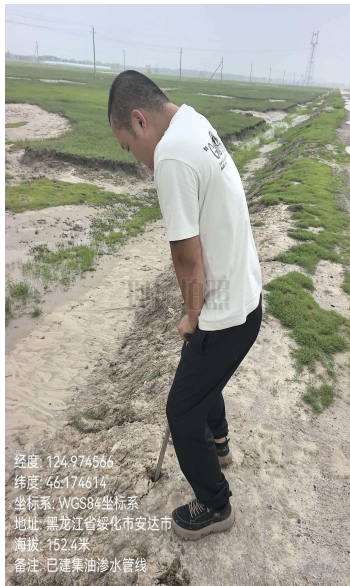
| 点号 | 景观照片 | 土壤剖面照片 | 层次 |
|---|---|---|---|
| 已建集油掺水管线 | <p>经度: 124.974572<br/>纬度: 46.174668<br/>坐标系: WGS84坐标系<br/>地址: 黑龙江省绥化市安达市<br/>海拔: 153.4米<br/>备注: 已建集油掺水管线</p> | | 0-0.5m    块状结构    壤土 |
| | | | 0.5-1.5m    面状结构    壤土 |
| | | | 1.5-3m    面状结构    壤土 |
| | | | <p>经度: 124.974566<br/>纬度: 46.174614<br/>坐标系: WGS84坐标系<br/>地址: 黑龙江省绥化市安达市<br/>海拔: 152.4米<br/>备注: 已建集油掺水管线</p> |
